新建耀华中学滨海学校地块 土壤污染状况调查报告 (报审稿)

工号：DC2021A009

编制单位：天津市地质工程勘察院

提交时间：2021年11月

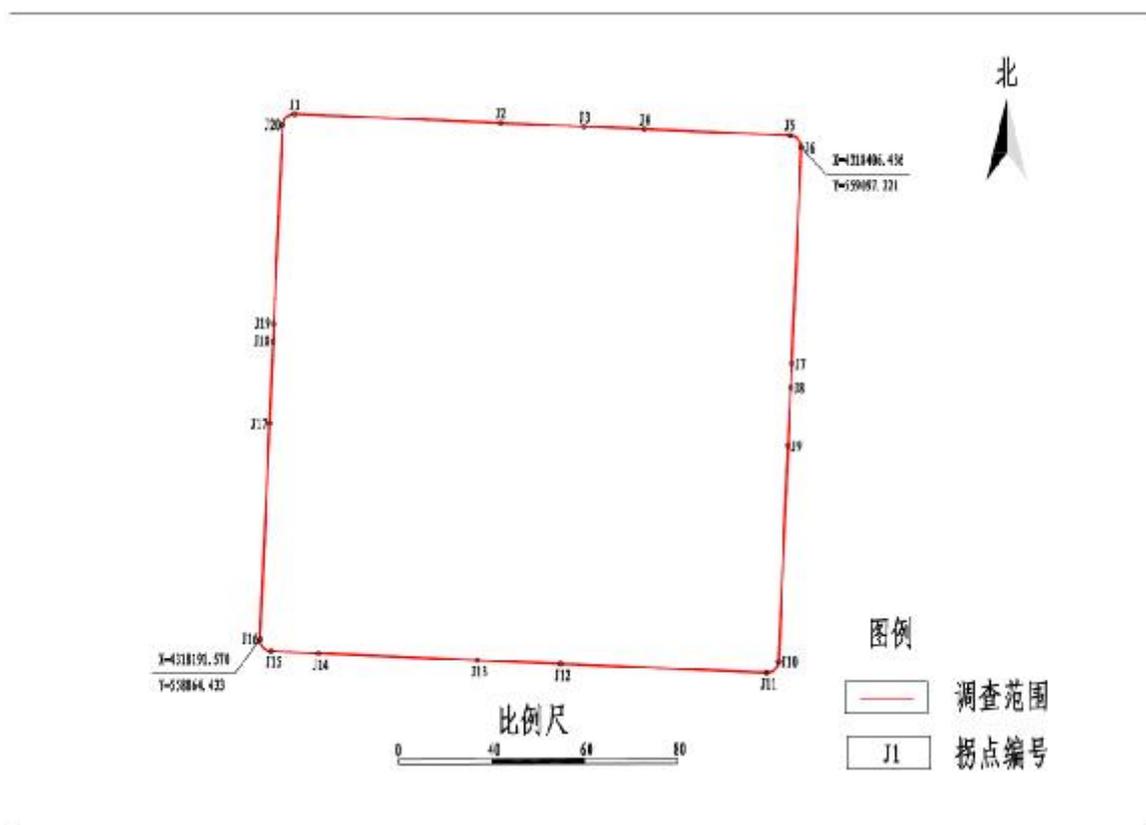
图 1-1 地块拐点图

查地块东至融仁路，西至新金融大道，南至友谊道，北至金昌道。调查地块规划红线范围内占地面积为52393.8m²，根据甲方前期测绘资料，地块各拐点图及坐标见图1-1及表1-1，地理位置见图1-2，建设项目用地预审与选址意见通知书见图1-3，建设项目核定用地图见图1-4。

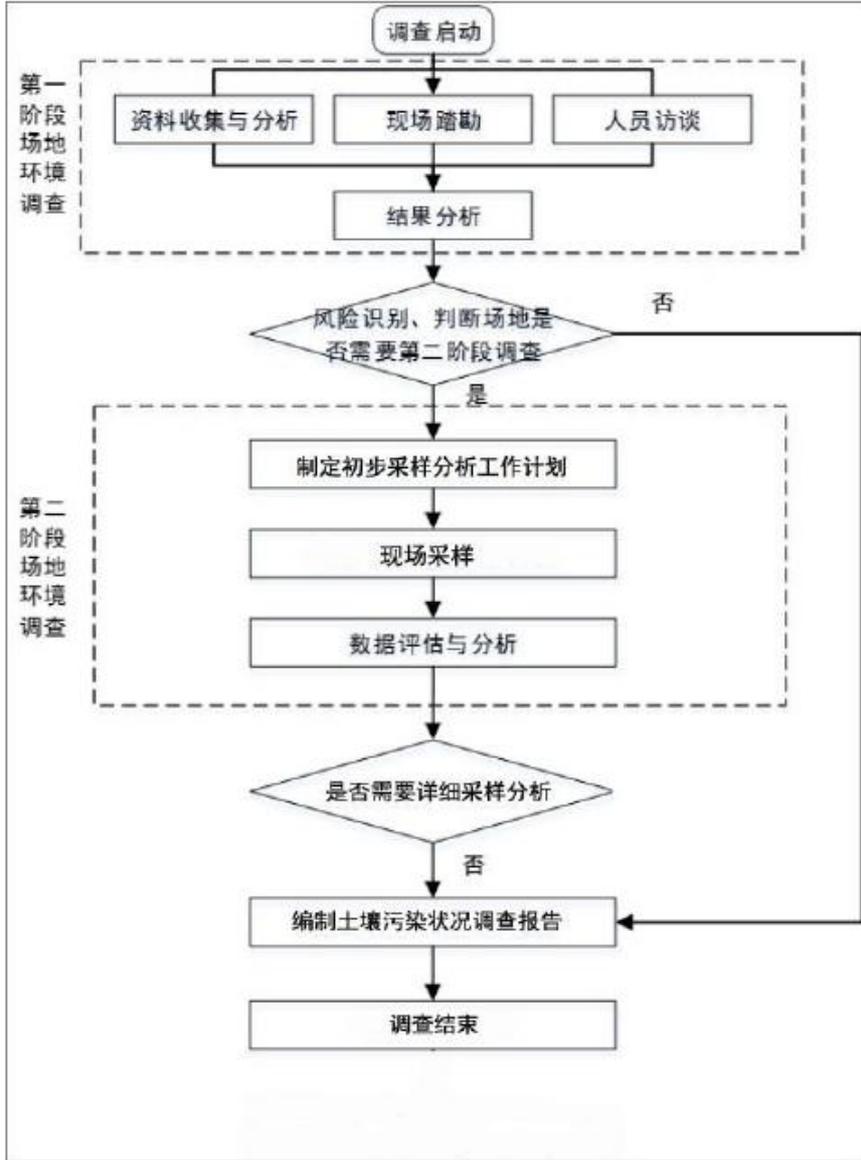
图 1-3 地块环境调查工作程序

土壤环境调查工作程序主要依据我国《建设用地土壤污染状况调查技术导则》（HJ 25.1-2019）中的规定开展，本次地块环境调查工作程序见图 1-5。

为了科学充分的调查和判断本项目所在区域的详细污染情况及污染对自身和周围敏感目标的健康风险，根据《建设用地土壤污染状况调查技术导则》(HJ25.1-2019)相关技术流程要求，同时，结合本地块土壤污染状况调查的实际情况制定技术路线，工作内容主要包括以下几方面：

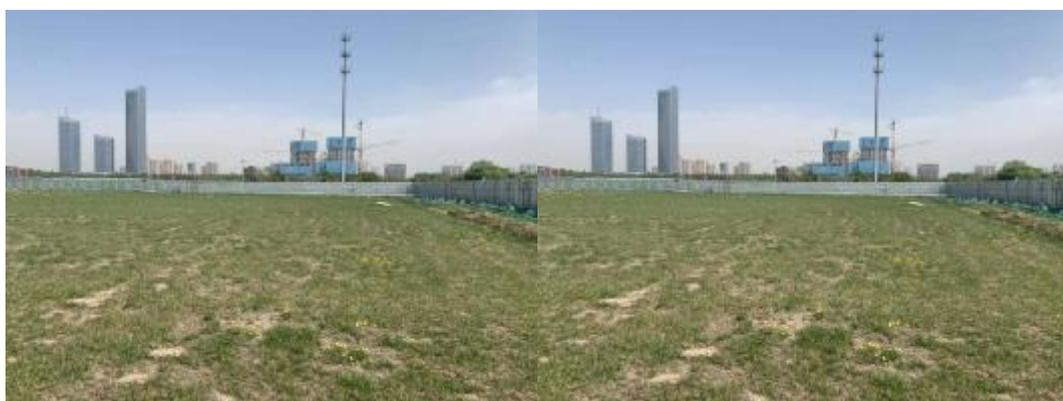
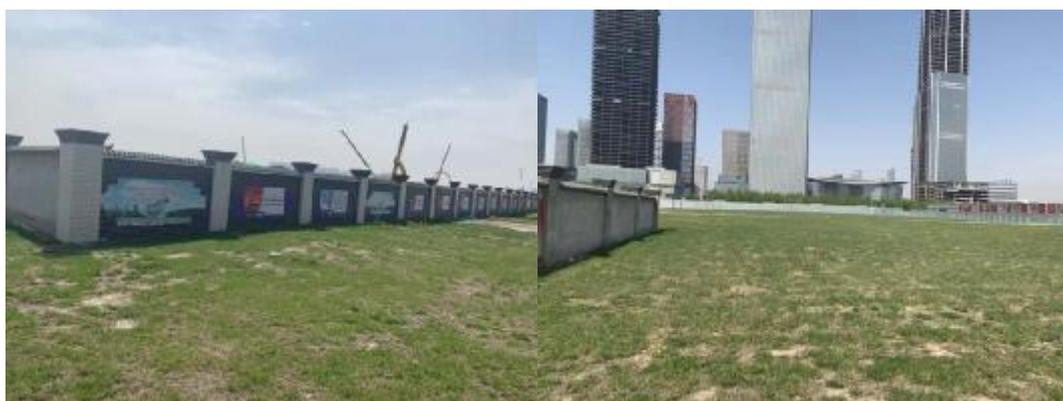
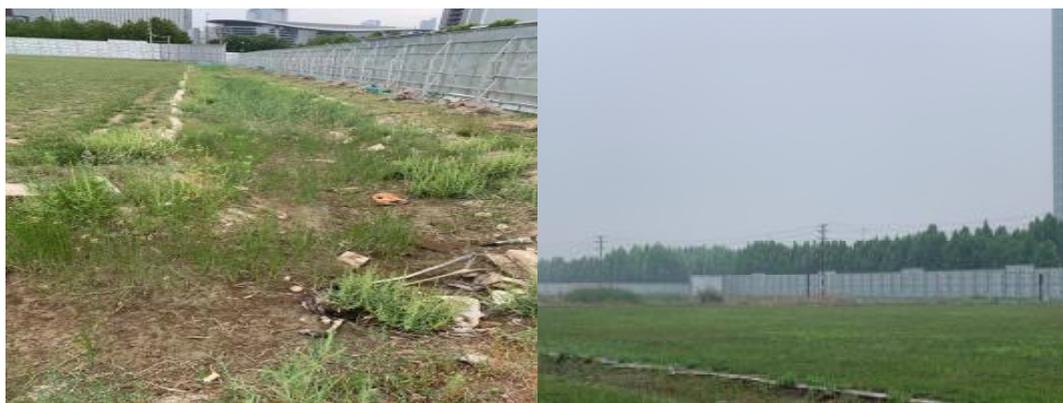
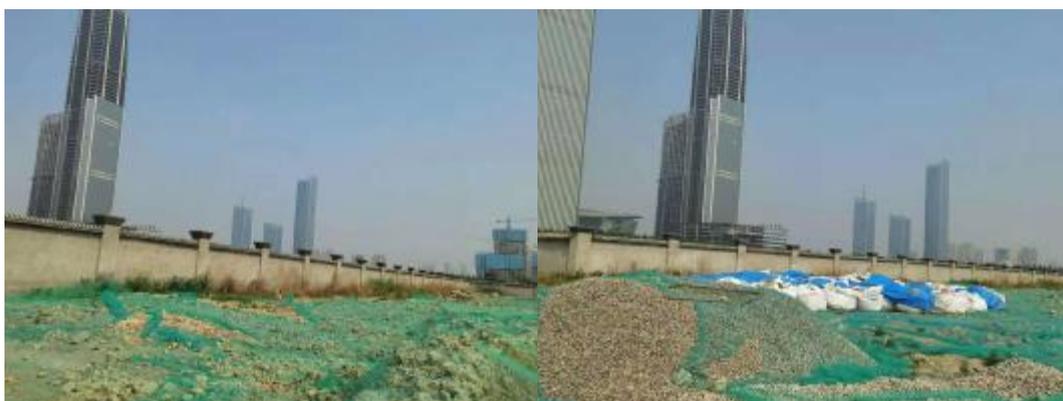
图 2-2 现场踏勘照片

经现场踏勘，地块内大部分面积为绿化草坪，西南部分为杂草，东南部分为地铁 Z4 线施工围挡，现地块周边已设置围挡，北侧为围挡入口，地块为空地。

地块内分布有南北走向的绿化水管，用作浇灌草坪。地块西侧有高压线，地块内分布多条排水沟。

地块北侧

地块南侧

地块东侧（地铁围墙）

地块西侧

地块内排水沟（深度约 0.5 米）

地块西侧高压线

地块东侧地铁占地范围

地块东侧地铁占地范围内堆土

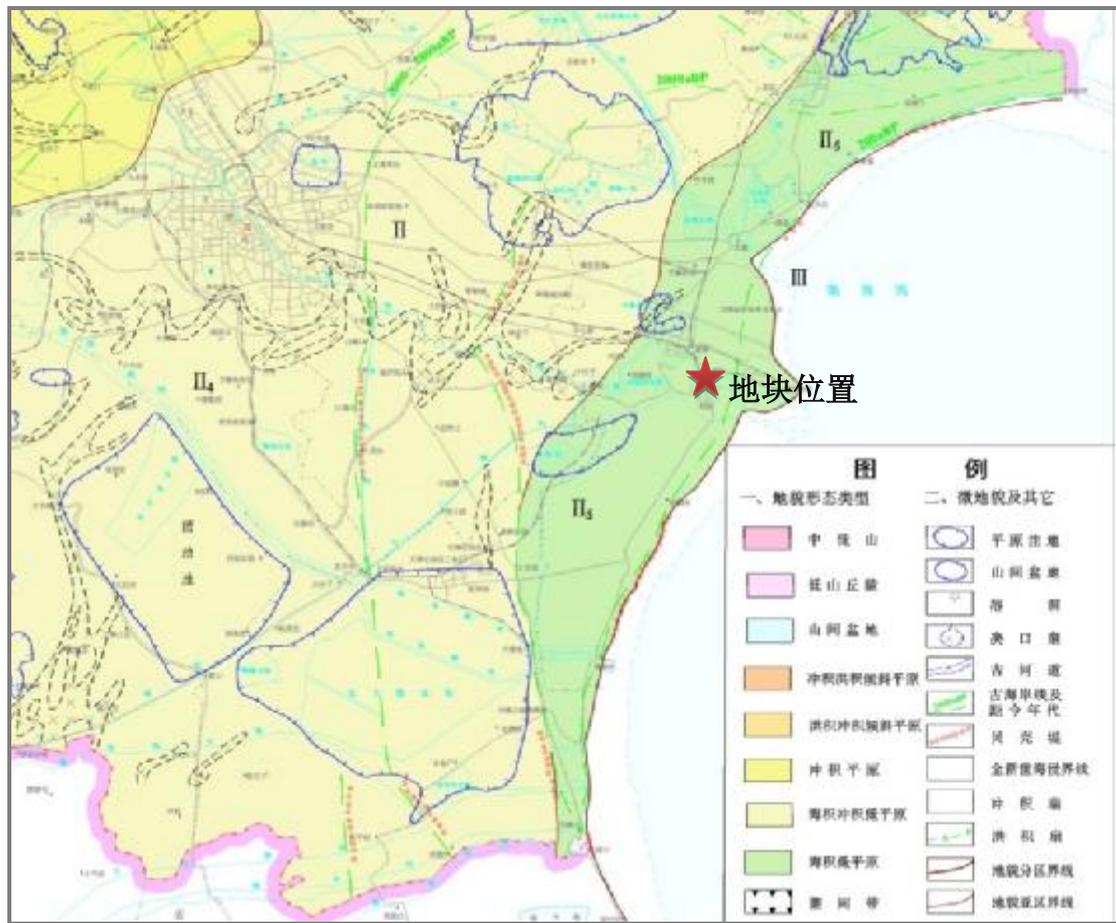
图 2-4 天津市地貌图（根据《天津市地质环境图集》整理）

根据地貌基本形态和成因类型，天津市从北至南大体划分为山地丘陵、堆积平原、海岸潮间带三个大的类型区，项目所在区域属海积冲积低平原区。项目地块所在区域总体地势较平坦。

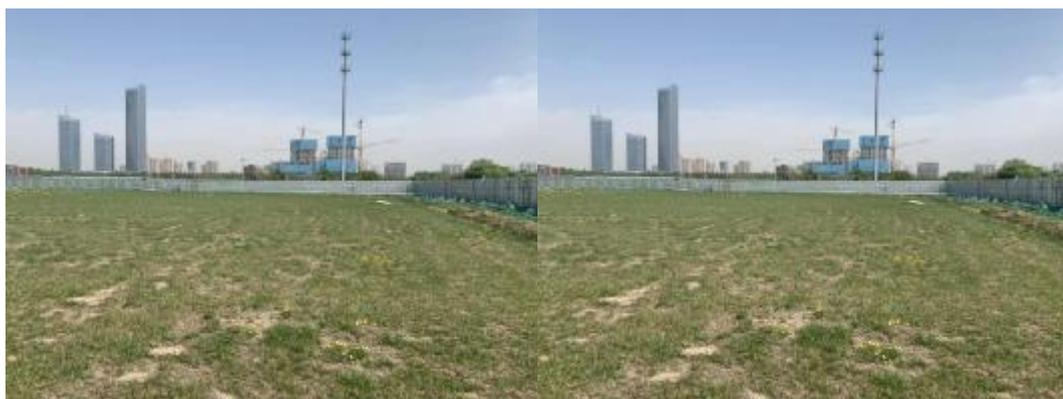
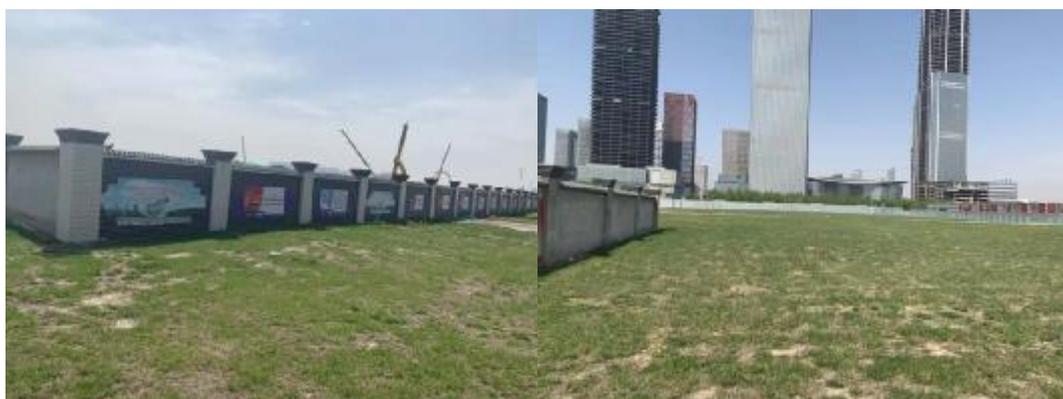
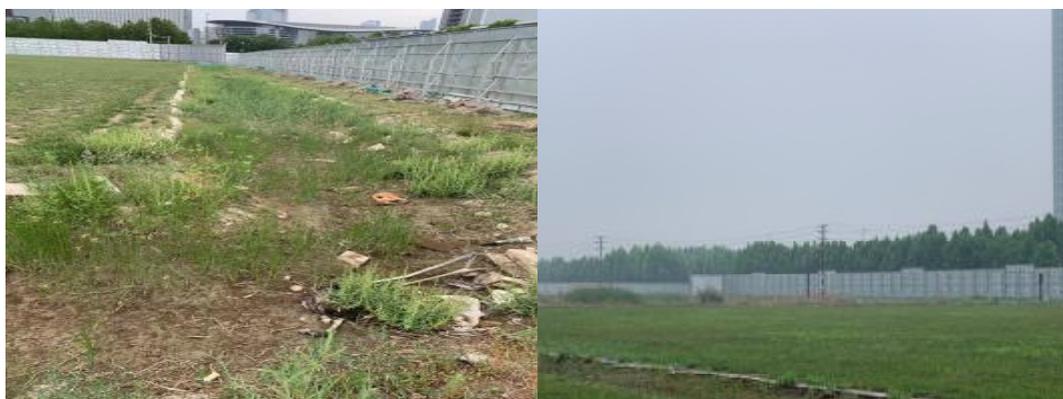
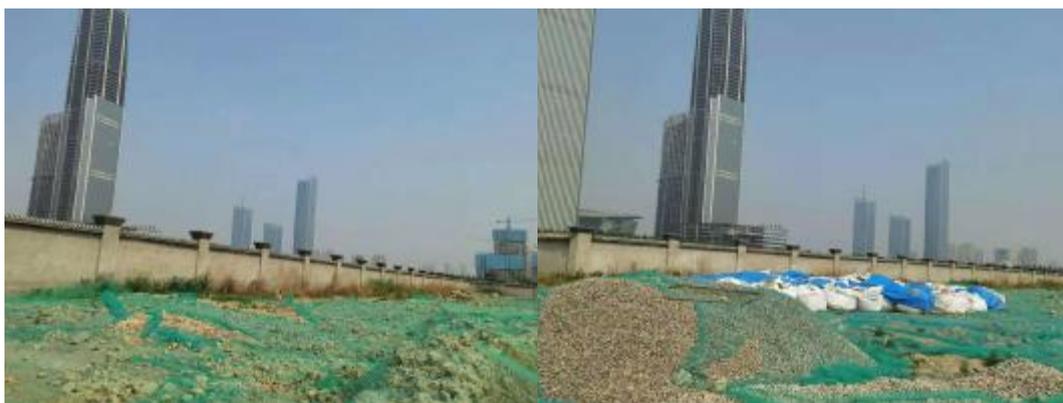
线，地块内分布多条深度约为 0.5 米的排水沟，调查期间沟内无水。

在地铁施工占用地块范围内，地块东侧使用网布覆盖了表层土，部分区域有使用塑料编织袋装填的堆土堆积，地块南侧局部范围进行了路面硬化。根据走访调查，地铁在地块东南侧拟建设地铁站，地块范围内无地上和地下构筑物，目前地铁尚未在此区段进行施工降水，地铁施工无外来土进入，地块内堆土主要为周边地铁施工开挖产生。

地块北侧

地块南侧

地块东侧（地铁围墙）

地块西侧

地块内排水沟（深度约 0.5 米）

地块西侧高压线

地块东侧地铁占地范围

地块东侧地铁占地范围内堆土

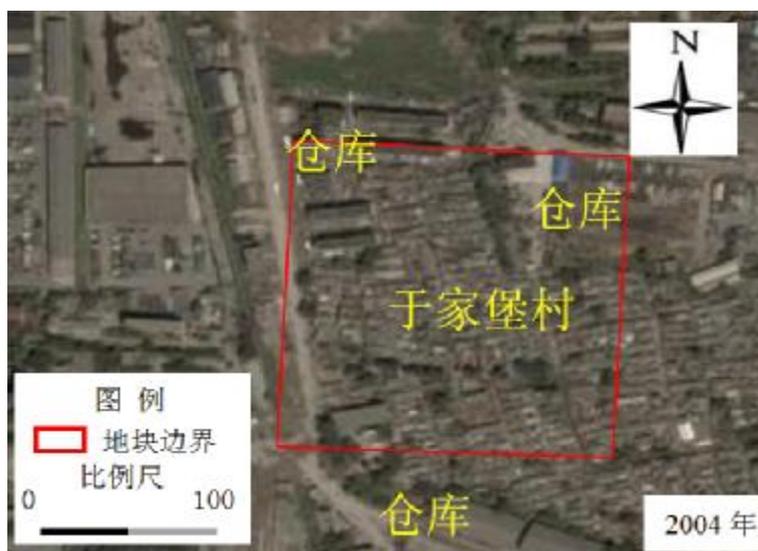
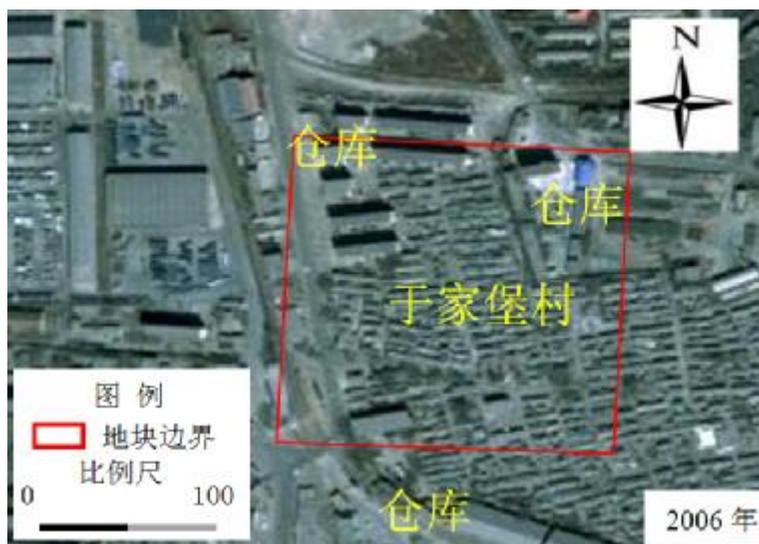
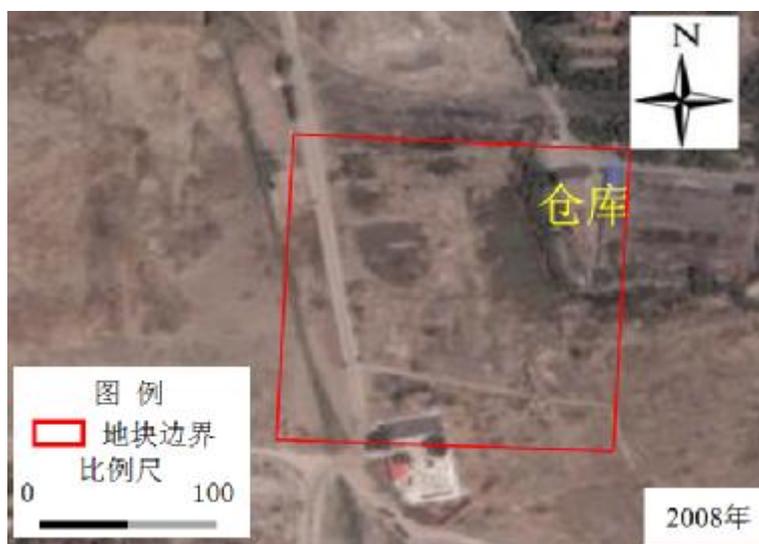
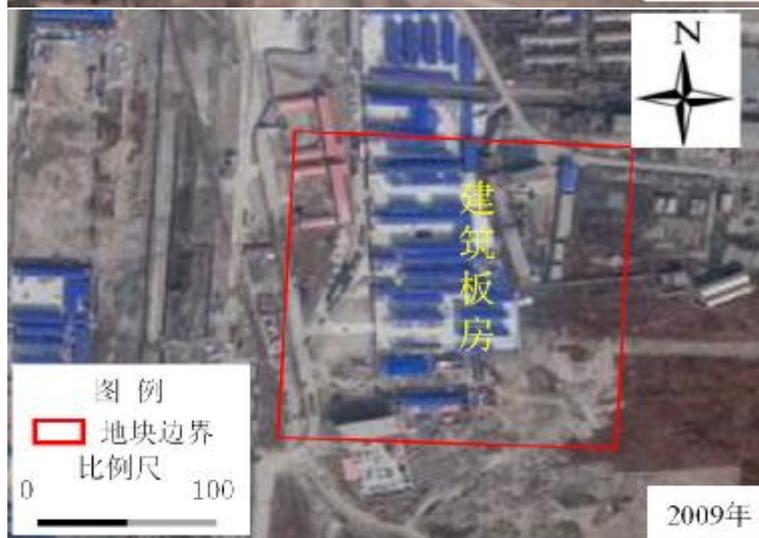
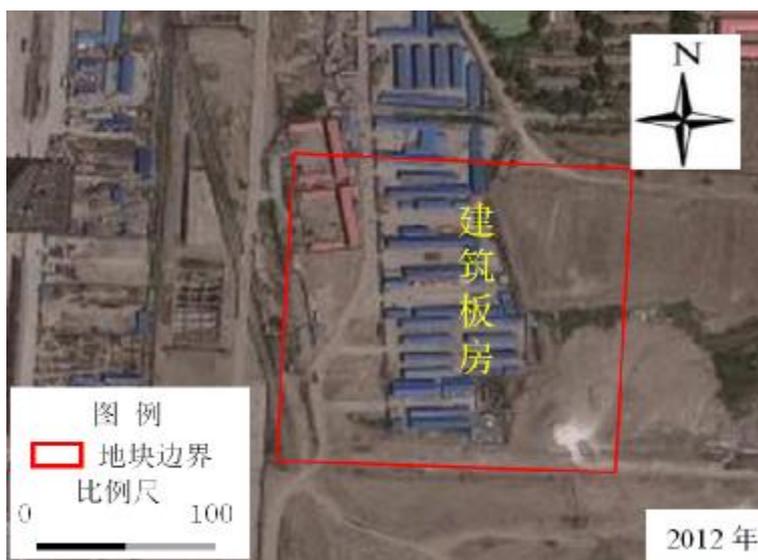
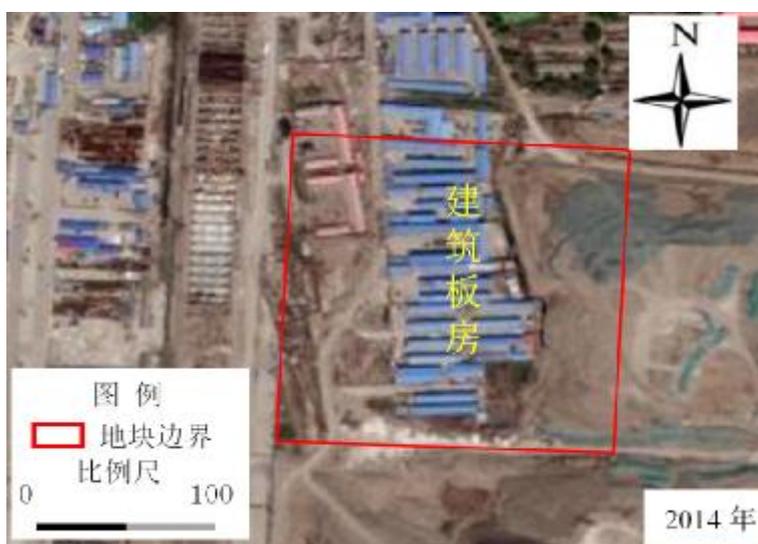
图 2-6 地块历史影像资料

该地块于 2008 年以前为于家堡村；2009 年前后搭建了临时板房供周围建设工地的工人休息，2009 年以前地块东北侧、西北侧、西南侧局部为天津港外贸公司中转仓库用地，经走访了解，该仓库用作临时中转仓储，主要存储有电子产品、日常生活品等，无危化品存储；根据走访了解到，地块内部及周边于 2009 年左右曾进行过大面积的回填，回填土的来源未知；2016 年地块内板房均已拆迁完毕，地块为空地；2017 年地铁 Z4 线占用了地块东南部分设置围挡进行施工至今，地块内其他部分开始种植绿化草坪。

地块历史影像资料如图 2-7 所示。

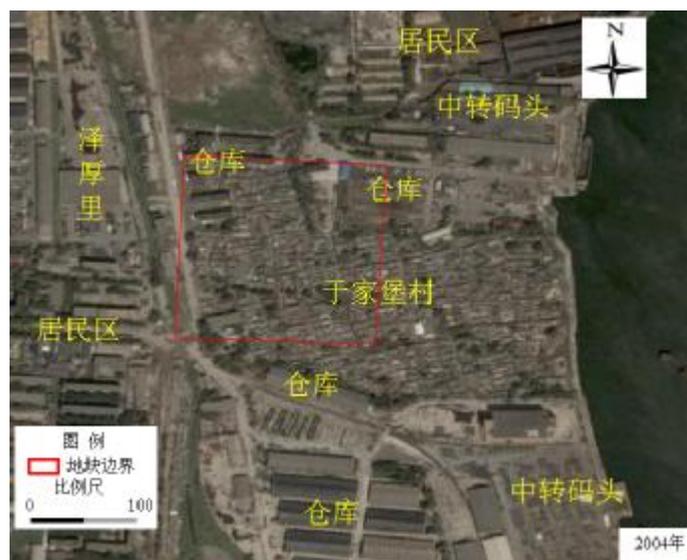
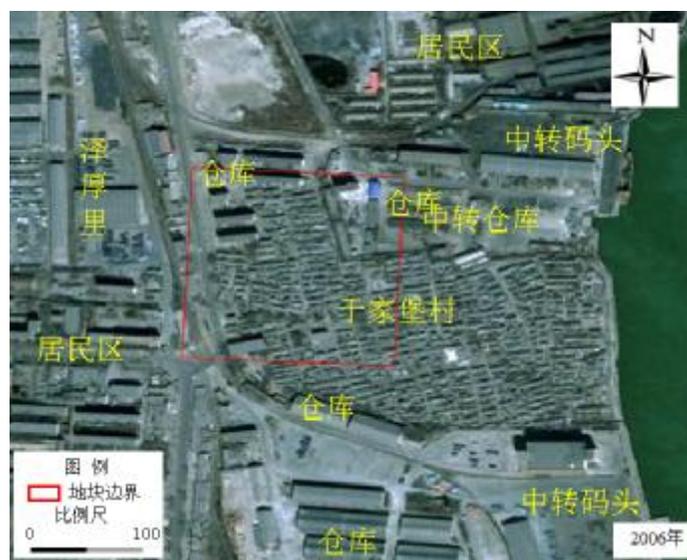
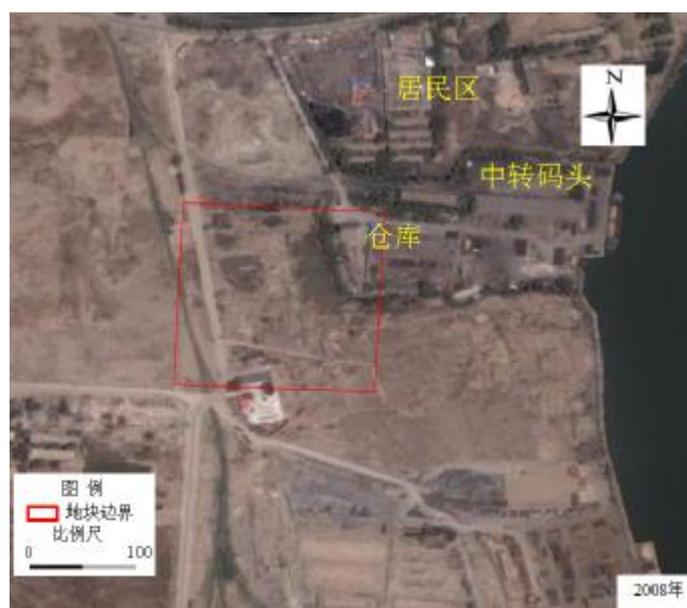
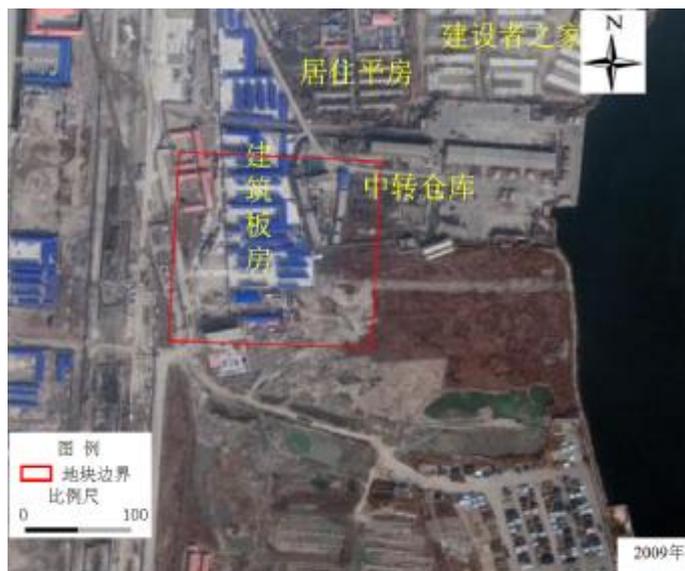
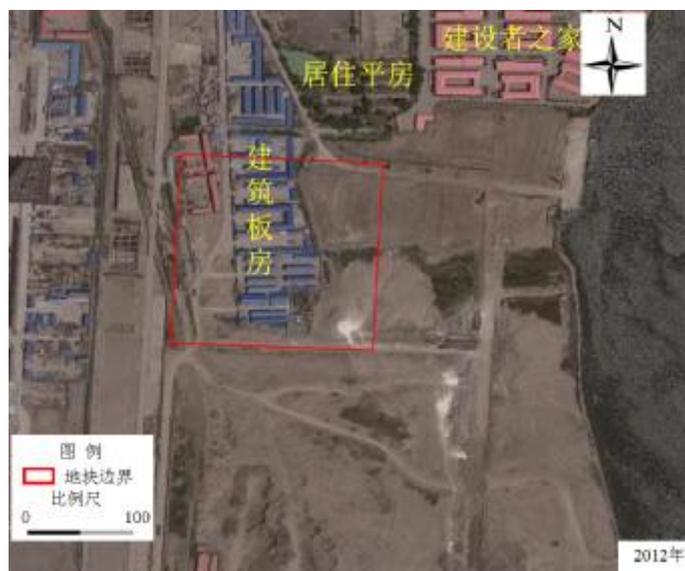
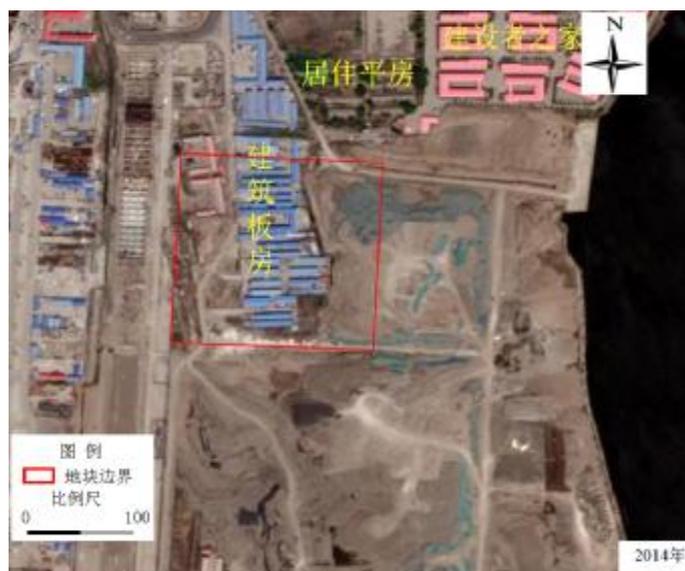
图 2-7 相邻地块历史影像资料

目标地块相邻地块主要为废弃居民住房、地铁建设工地临时板房等，无重污染企业；通过对地块周边的人员访谈，其历史图像如图 2-8 所示。

目前地块北侧为金昌道（未开通）；东侧为天津地铁 Z4 施工项目部，于 2017 年使用至今；西侧为新金融大道，于 2016 年投入使用至今；南侧为空置绿地。紧挨地块东南侧为天津地铁 Z4 施工工地；距地块东北侧约 10 米为于家堡金融区空调机房，距地块北侧约 70 米为废置的居住平房；距地块西侧约 50 米处有两处停车场。相邻地块历史上主要为于家堡村村民居住地、码头、中转仓库和建筑板房，跟据走访调查，中转仓库经用作临时中转仓储，主要存储有电子产品、日用生活品等，无危化品存储。

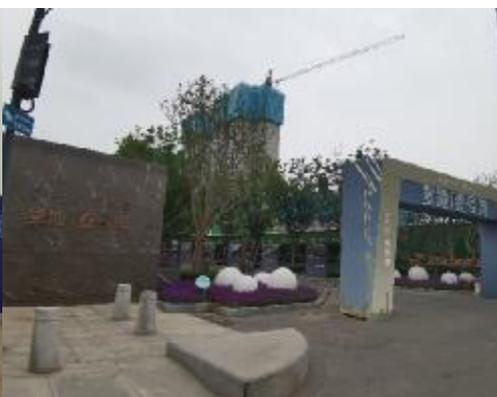
地铁 Z4 线建设工地

4) 天津地铁Z4线施工工地紧挨地块东南侧，于2017年左右开始施工；地铁Z4线施工项目项目部在地块东北侧，距离约30m，于2017年左右开始投入使用。地铁Z4线建设施工过程中，施工车辆、器械的停放和使用过程中可能会有燃油泄漏及尾气排放等情况，潜在污染物有：多环芳烃和石油烃。天津地铁Z4线项目部人员居住产生的生活污水的的排放泄露，可能会造成地块地下水中的氨氮、

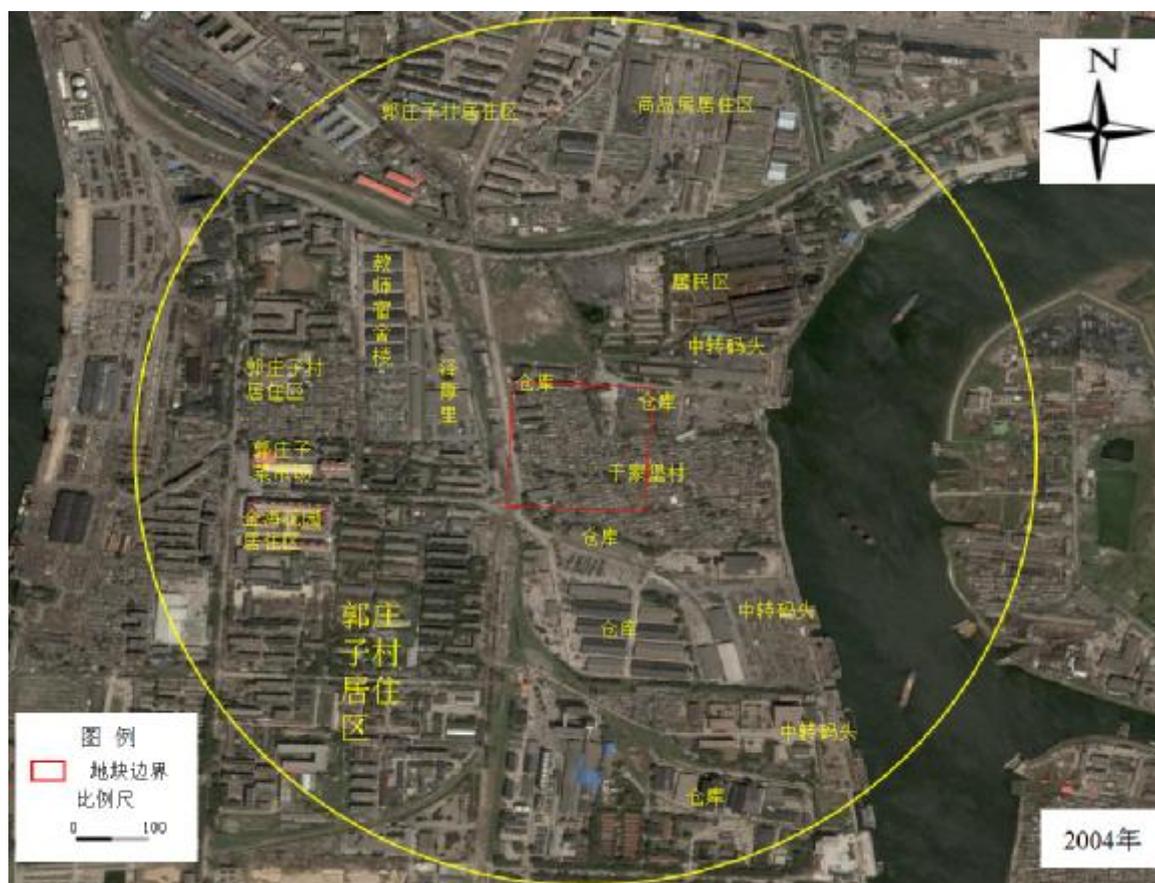
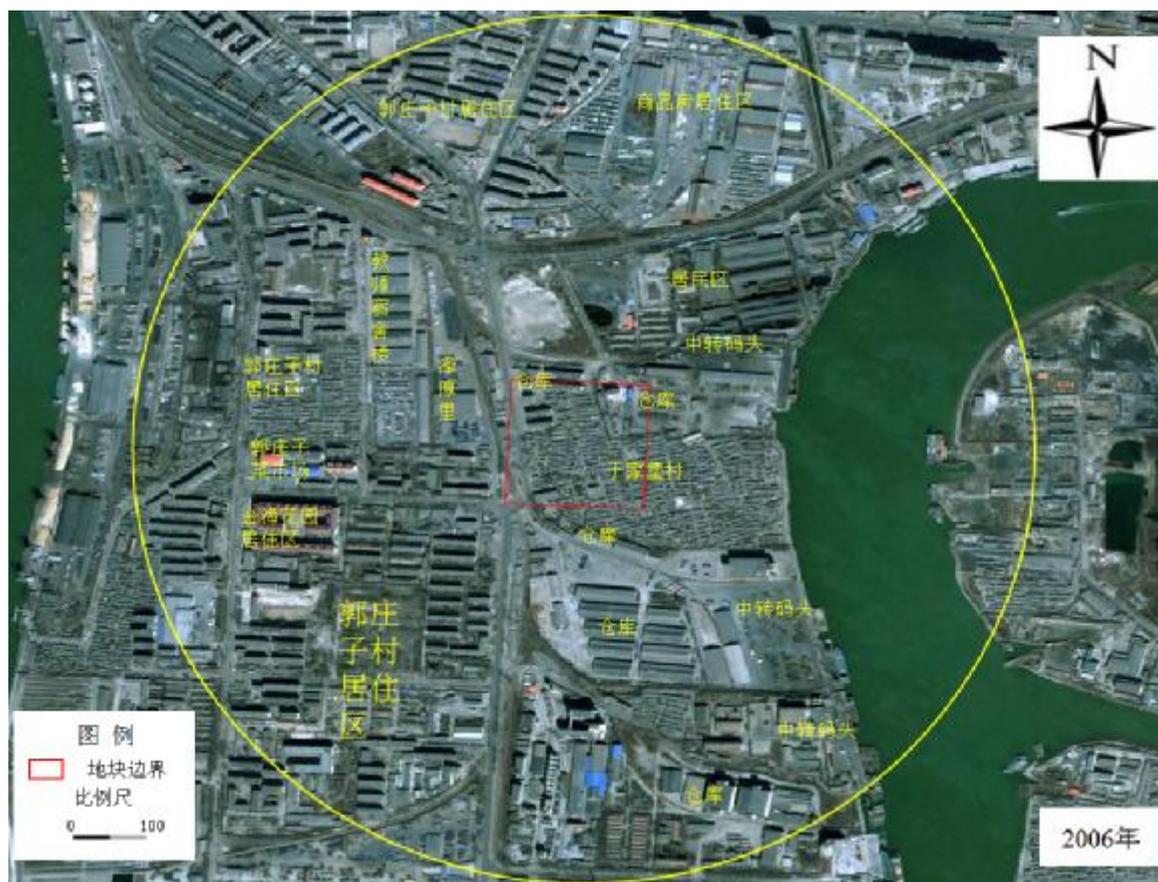
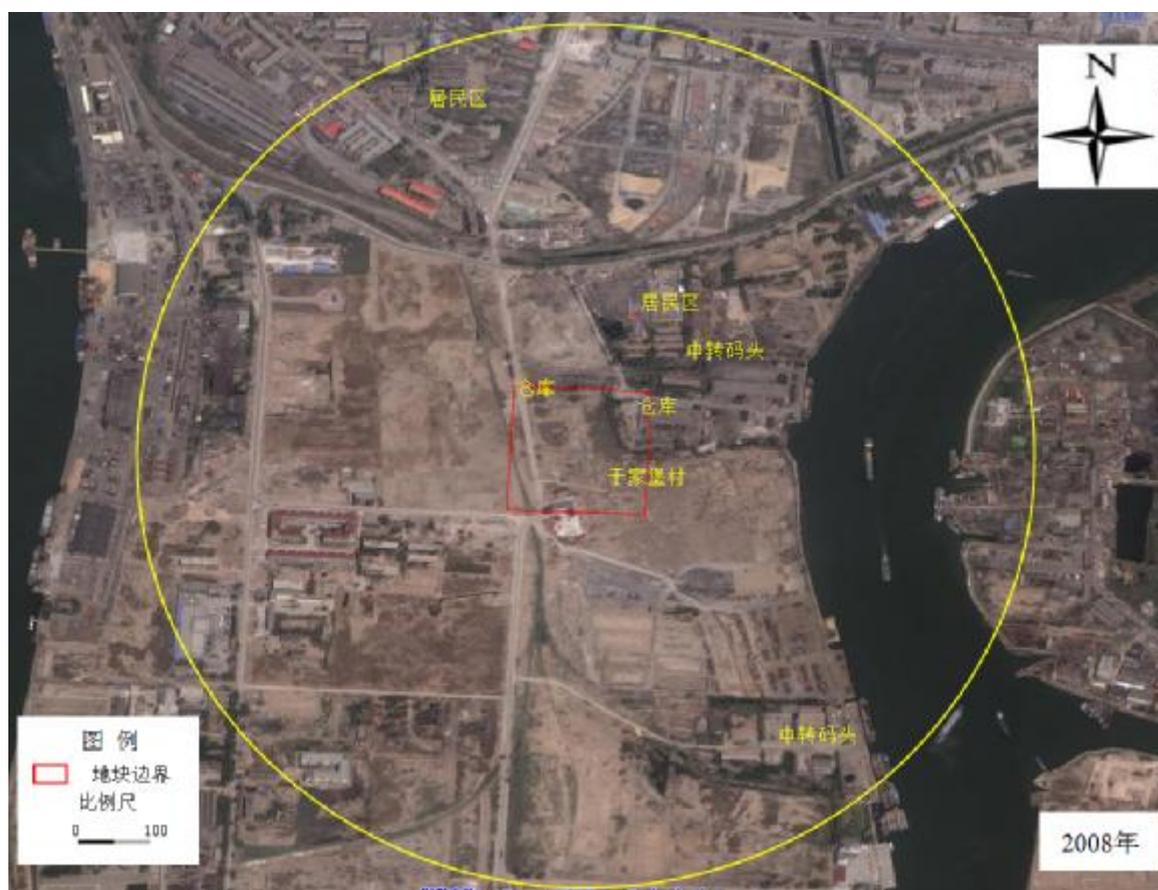
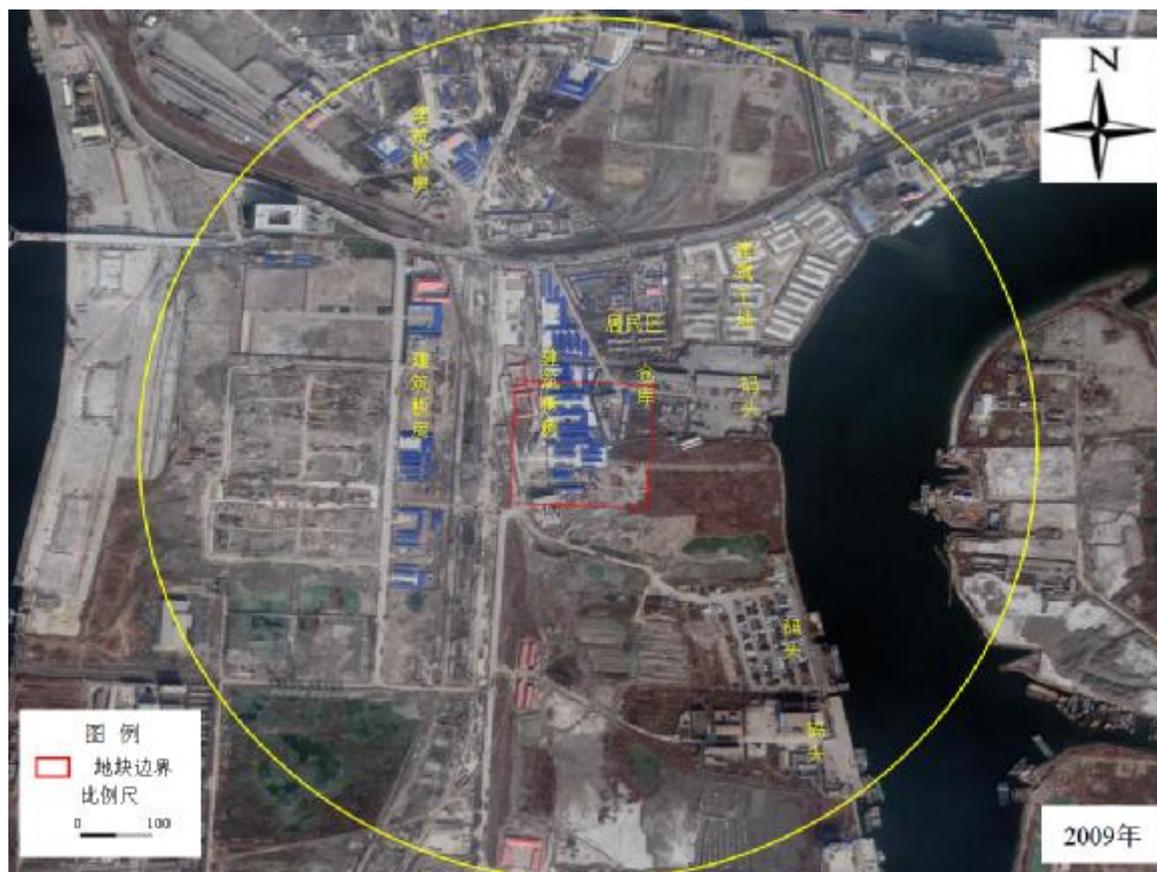
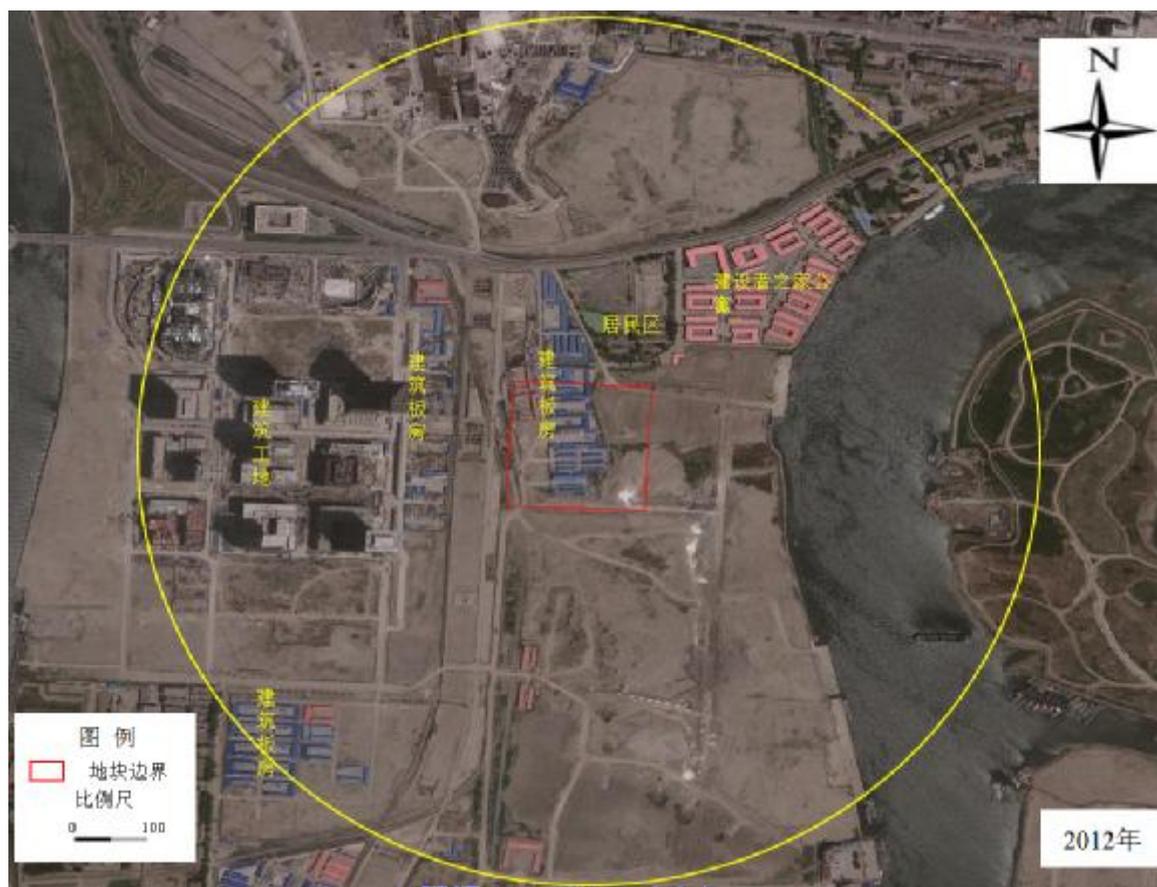
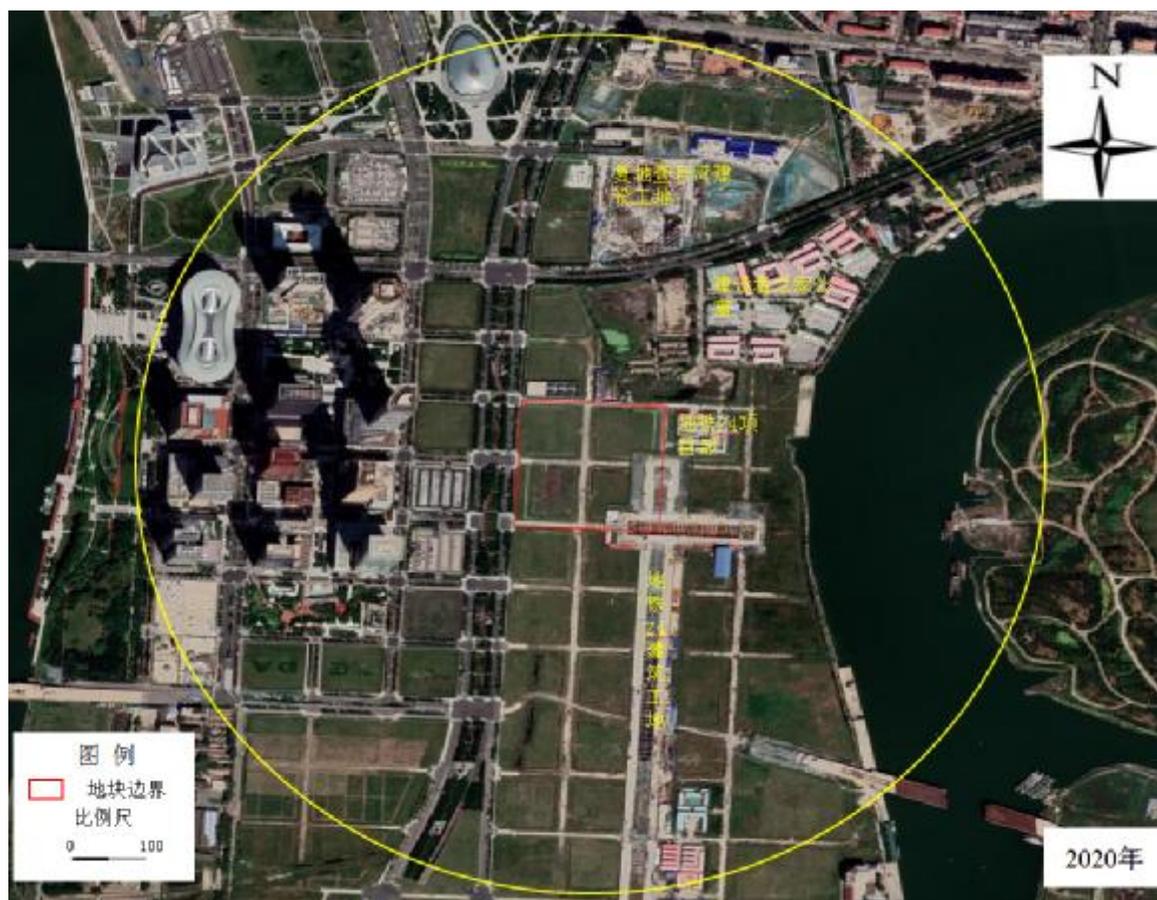
图 2-10 地块 800m 范围历史图

根据走访踏勘了解到，地块 800 米范围区域在上世纪 2009 年前为主要用于家堡村、郭庄子村村民居住用地、居住商品房和码头、中转仓库等，2009 年左右基本拆除，2009 年至 2014 年，地块及周边部分区域曾作为建设工地临时板房使用。跟据走访调查，中转仓库经用作临时中转仓储，主要存储有电子产品、日用生活品等，无危化品存储。

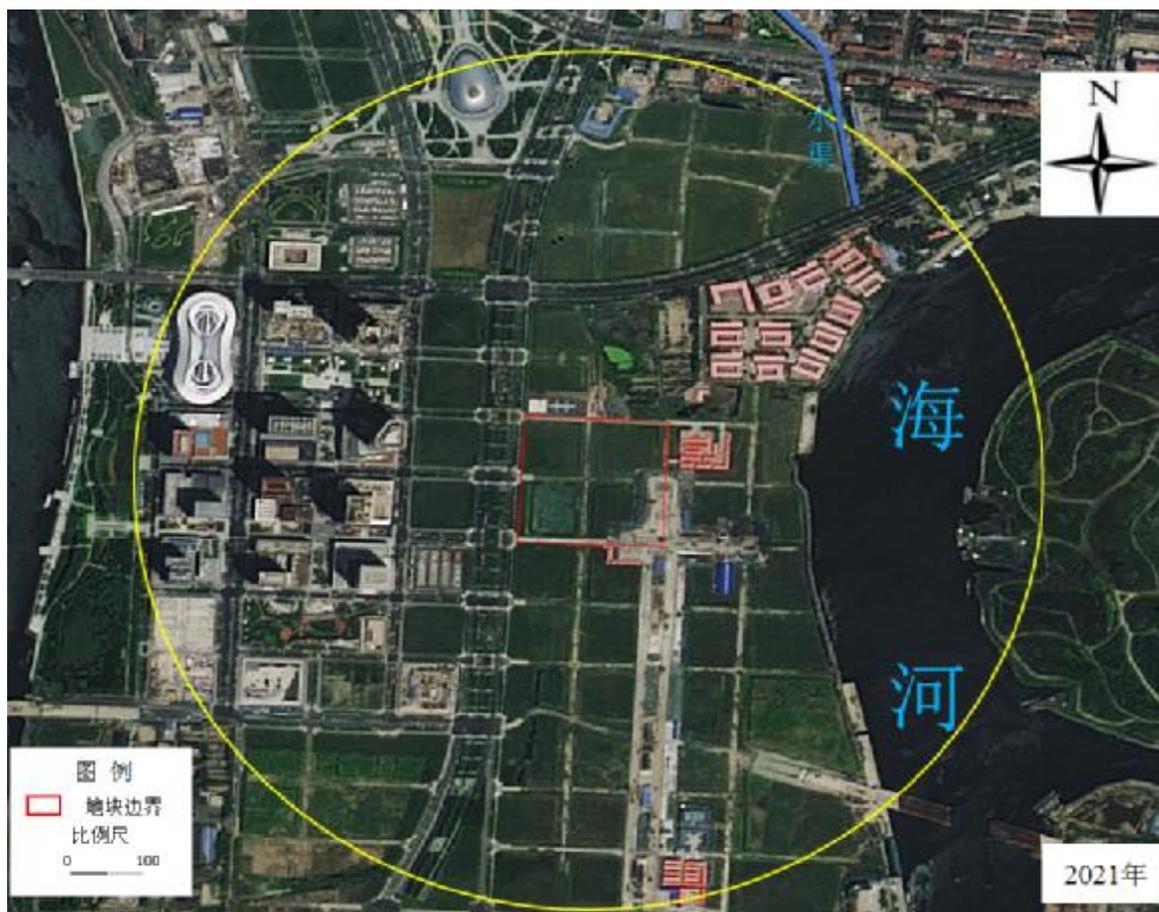
图 2-11 地块周边地表水分布

经现场踏勘，地块地表水水体主要为地块东侧距离约 220 米的海河以及北侧距离约 600m 的水渠。

海河在该区段水体功能属于一级功能区海河开发利用区 2，该区段的水质执行《地表水环境质量标准》（GB3838-2002）V 类水质标准。地块周边地表水分布见图 2-13。

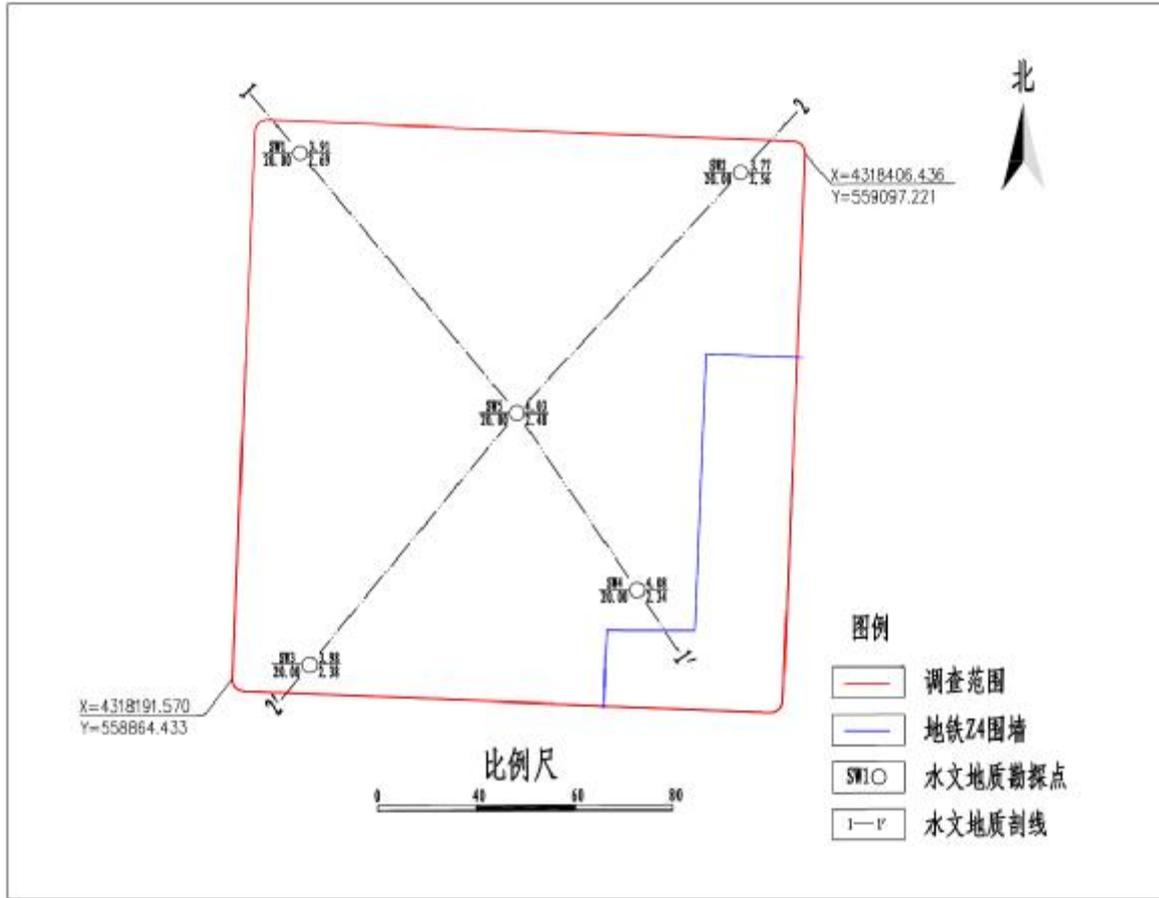
图 3-1 水文地质勘察孔布置图

序号	工作项目	工作内容	工作量	
			单位	数量
1	资料收集	区域构造地质、水文地质资料等	份	3
2	水文地质钻探	5 个水文地质钻孔	米	75
3	水位观测	观测水位	点	5
4	综合分析研究	水文地质勘察报告编写	份	1

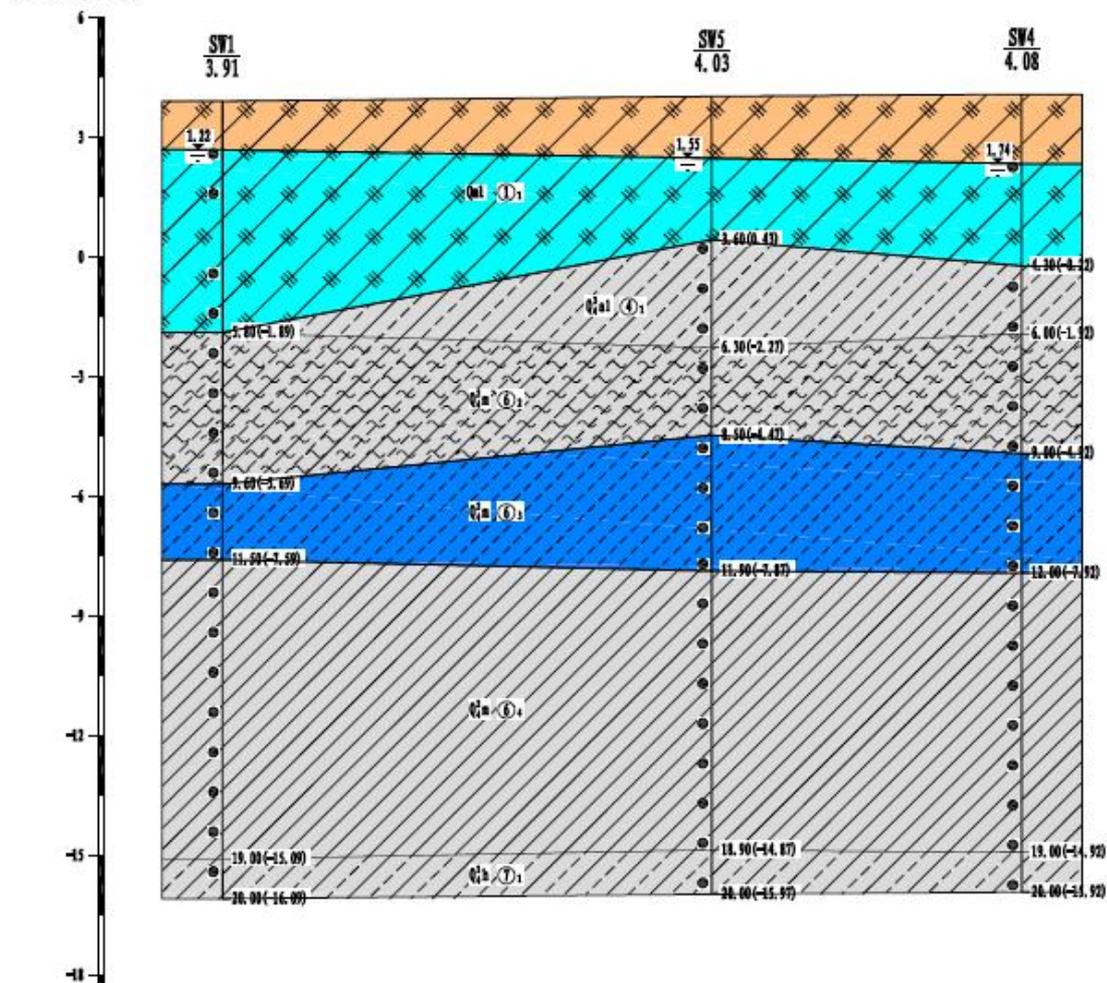
1—1'

孔深 (m)	21.00	21.00	21.00
钻孔间距 (m)	130.66	87.43

天津市地质工程勘察院			
图名	工程地质剖面图		
工程名称	耀华中学地块		
编制	工号	DC2021A009	
校核	比例尺	横 1:1700 竖 1:150	
审核	日期	2021.7
