新建耀华中学滨海学校地块 土壤污染状况调查报告 (报审稿)

工号：DC2021A009

编制单位：天津市地质工程勘察院

提交时间：2021年11月

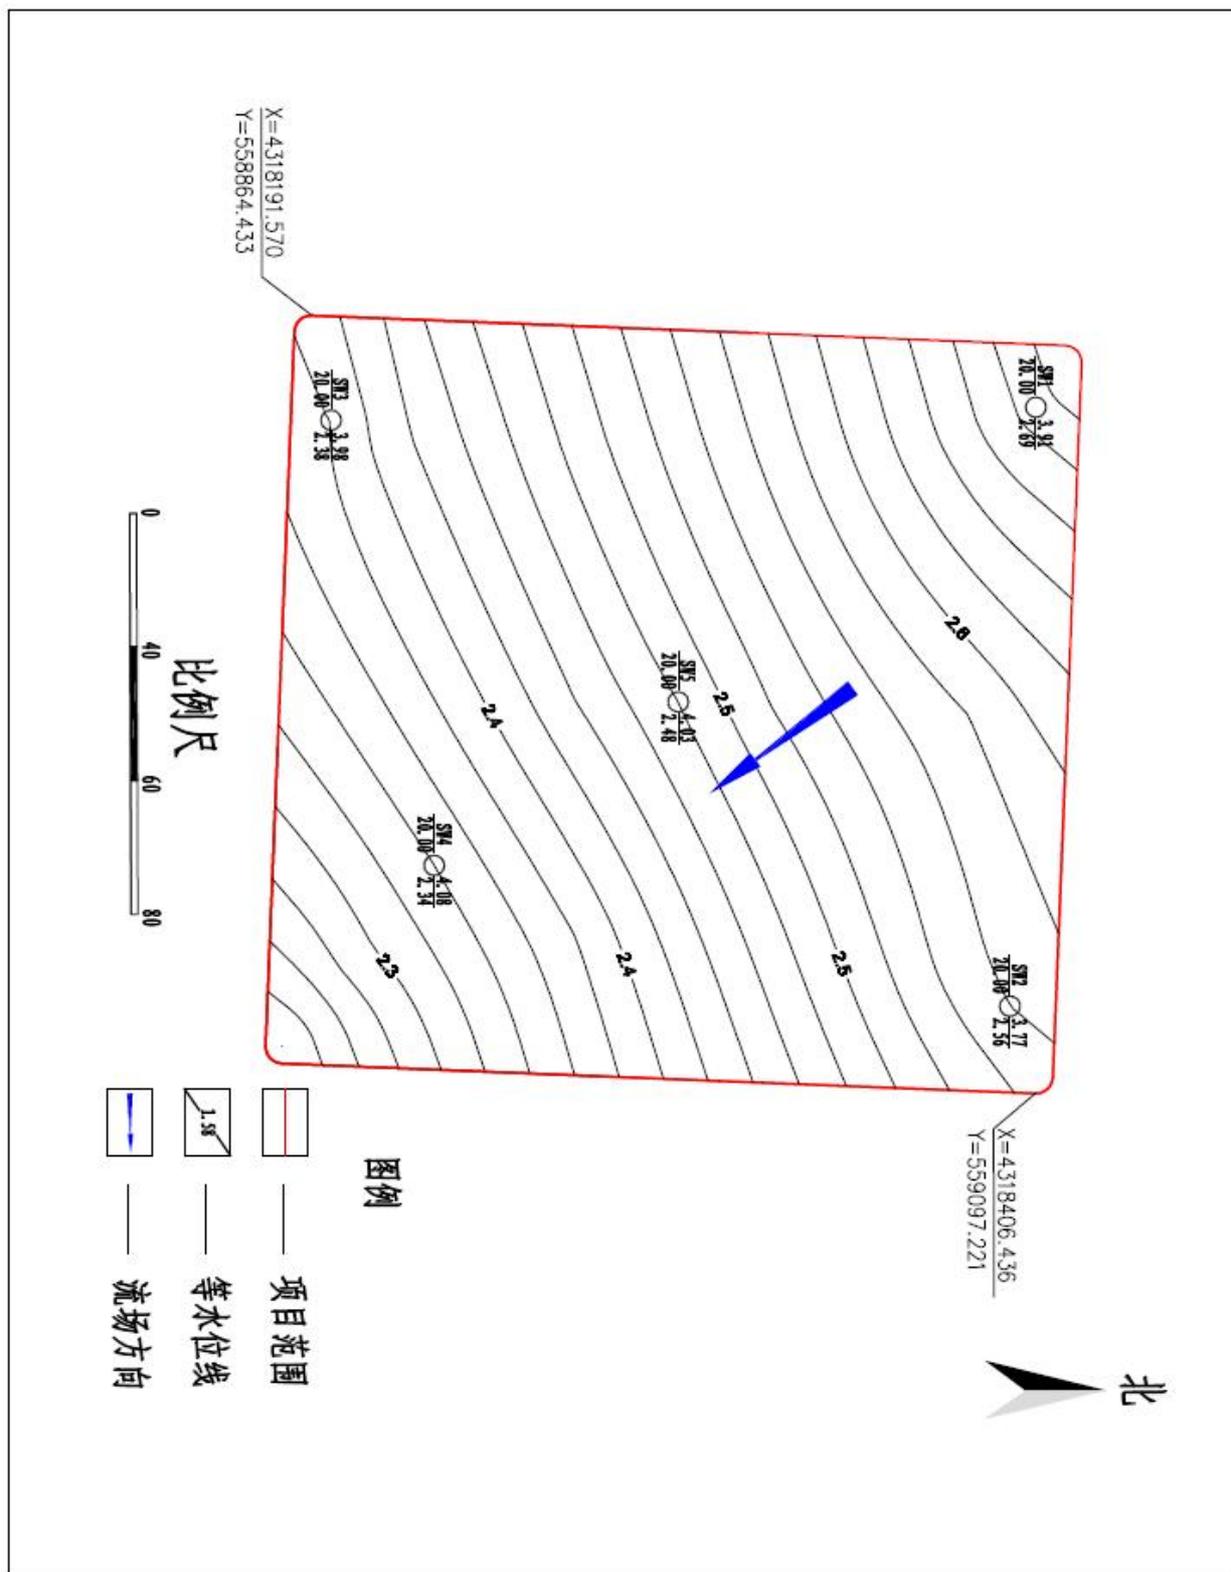
图 3-3 地下水流向示意图

孔号	X 坐标	Y 坐标	水位埋深 (m)	地面高程 (m)	水位高程 (m)
SW1	4318406.602	558891.888	1.22	3.91	2.69
SW2	4318398.903	559071.124	1.21	3.77	2.56
SW3	4318197.256	558895.784	1.60	3.98	2.38
SW4	4318227.888	559028.964	1.74	4.08	2.34
SW5	4318300.368	558980.062	1.55	4.03	2.48

根据地下水水位观测资料并结合区域水文地质条件综合分析，绘制关注区域内潜水地下水流场图详见图3-3。

综上所述，勘察期间场区内潜水水位在杂填土（地层编号①₁）中，由地下水统测结果可知，地块内潜水稳定水位埋深在 1.22-1.74m 之间，平均水位埋深

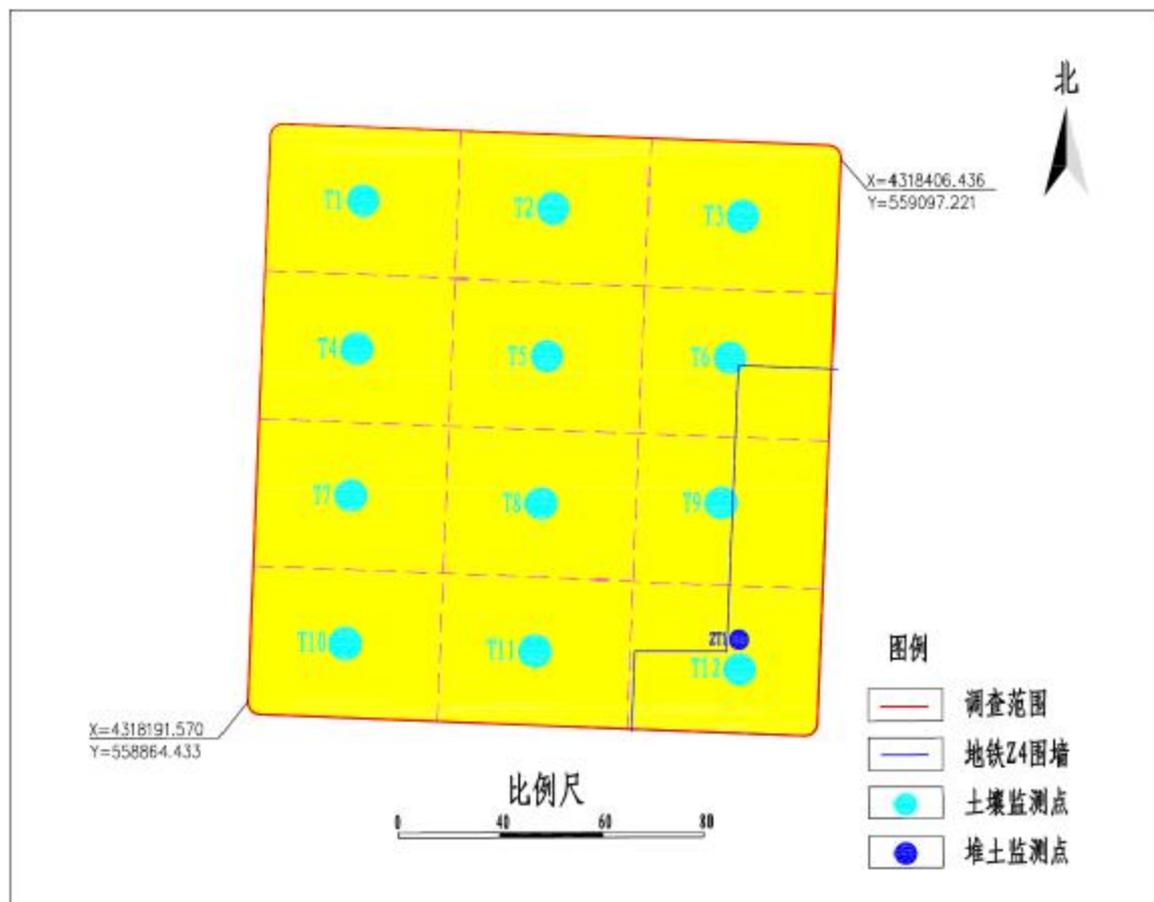
图 4-1 土壤采样点位平面布置图

孔号	X 坐标	Y 坐标	地面高程 (m)	施工深度 (m)	备注
T1	4318406.60	558909.71	4.13	7.0m	土壤采样
T2	4318398.90	558984.32	3.78	6.0m	土壤采样
T3	4318197.26	559058.87	3.95	7.0m	土壤采样
T4	4318227.89	558907.27	4.00	7.0m	土壤采样
T5	4318300.37	558981.85	3.9	7.0m	土壤采样
T6	4318389.74	559053.76	4.16	7.0m	土壤采样
T7	4318386.76	558905.00	3.98	7.0m	土壤采样
T8	4318383.57	558979.66	4.13	7.0m	土壤采样
T9	4318331.13	559050.43	4.09	7.0m	土壤采样
T10	4318328.21	558902.71	4.16	6.0m	土壤采样
T11	4318327.60	558977.28	4.19	7.0m	土壤采样
T12	4318272.97	559057.57	4.14	6.0m	土壤采样
ZT1	-	-	-	-	土壤采样

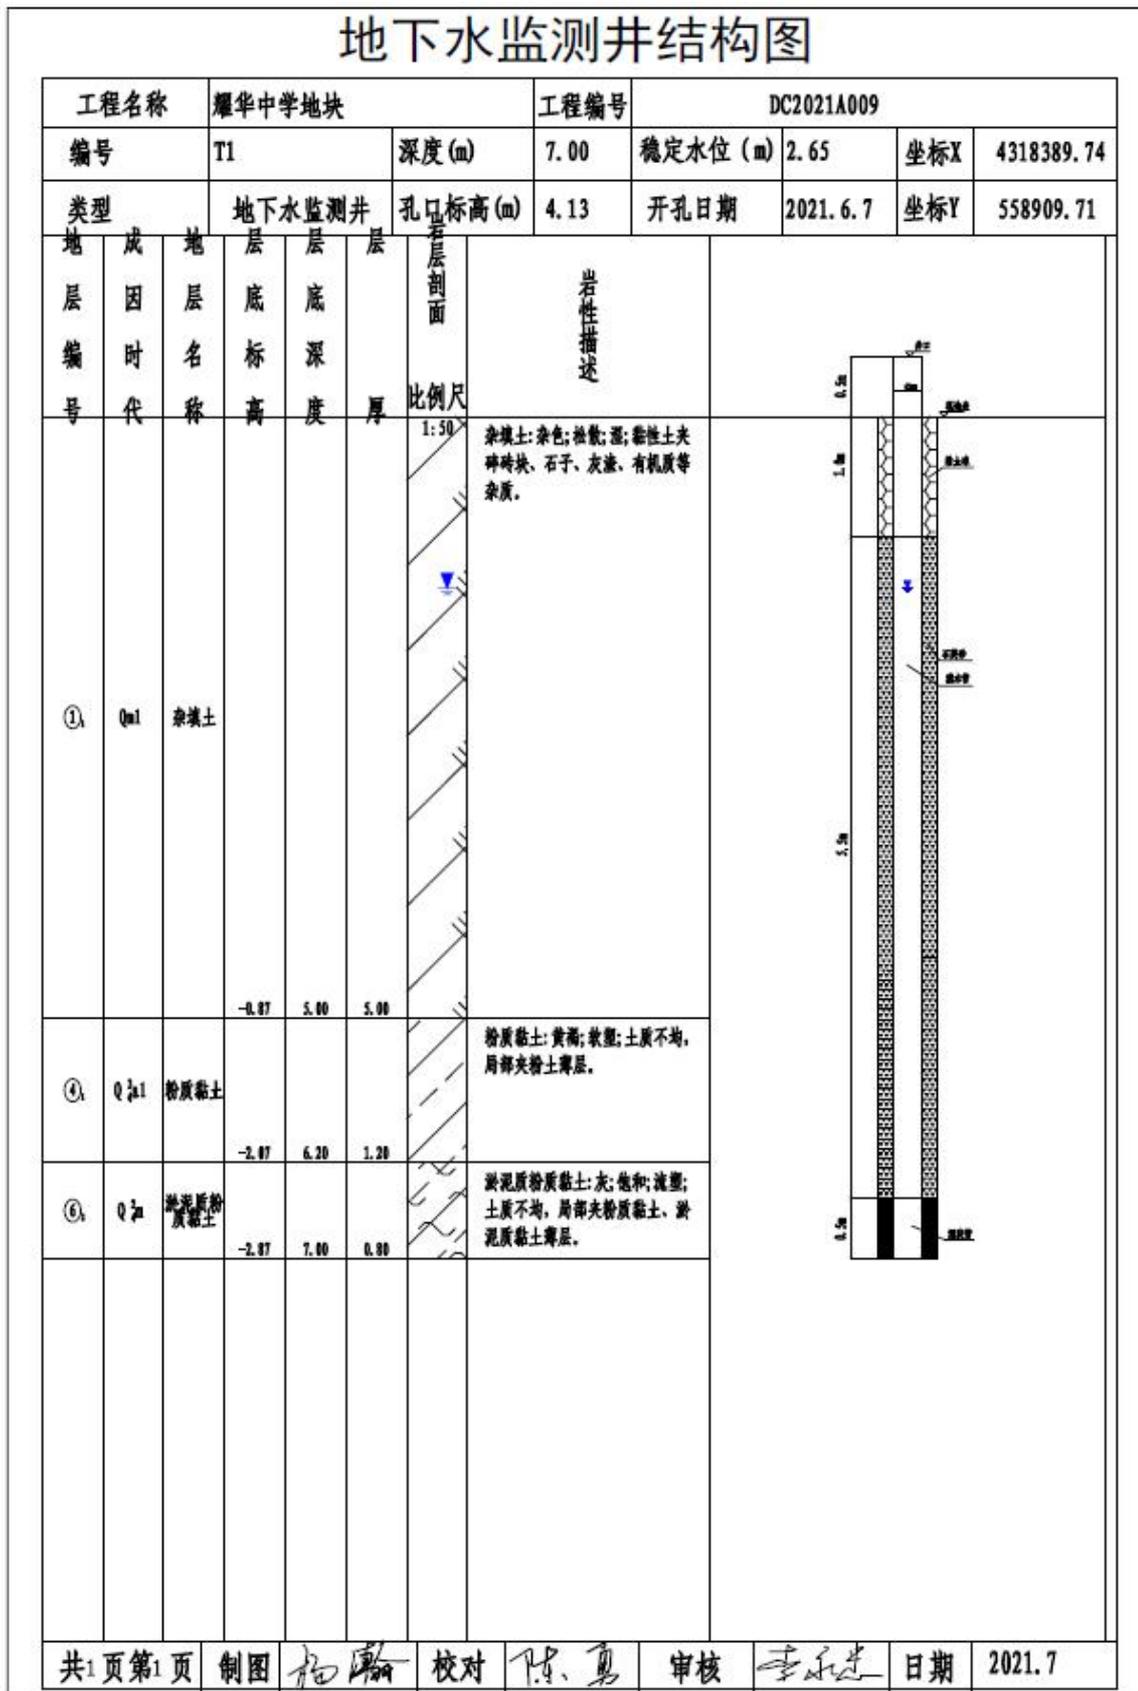
图 4-2 地下水监测井结构图

对于地下水监测井的深度，根据地块的水文地质状况、地块可能造成的污染深度等情况进行确定。根据前期污染分析识别，地块地下水采样监测的目标为潜水含水层，地下水监测井采样深度设置为6.0-7.0m，进尺深度进入稳定潜水至少0.5m。

地下水监测井结构图如图4-2。

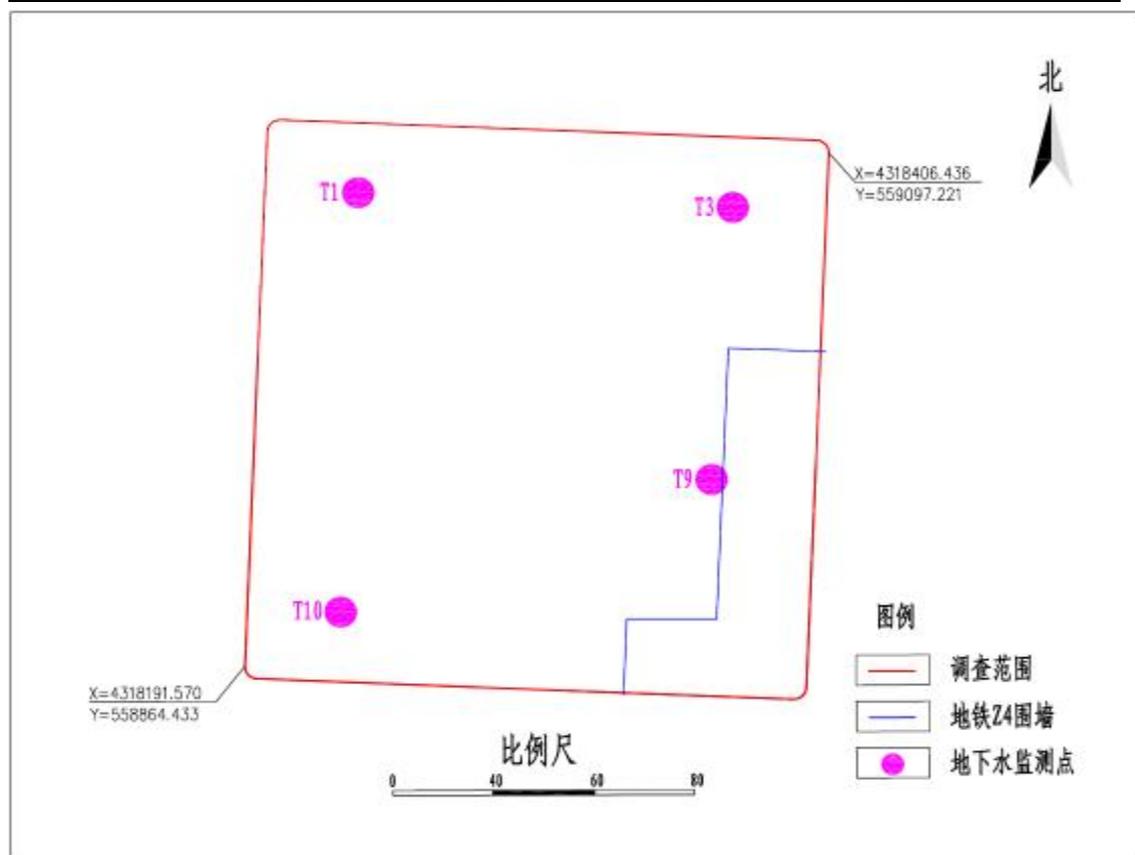
图 4-3 地下水监测点位平面布置图

孔号	X 坐标	Y 坐标	地面高程 (m)	筛管距离 (m)	备注
T1	4318406.60	558909.71	4.13	1.0-6.5	水土共用孔
T3	4318197.26	559058.87	3.95	1.0-6.5	水土共用孔
T9	4318331.13	559050.43	4.09	1.0-6.5	水土共用孔
T10	4318328.21	558902.71	4.16	1.0-5.5	水土共用孔

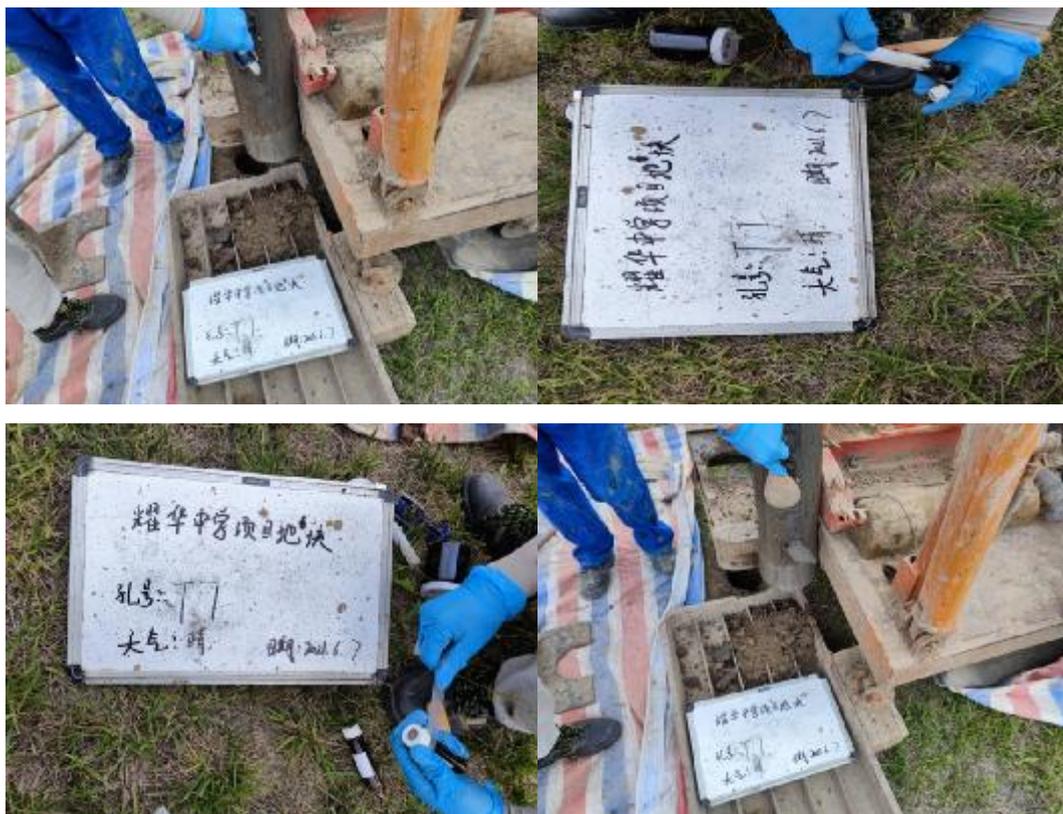
图 4-5 土壤样品现场采集

现场共采集 67 个土壤样品，其中有 61 个土壤样品，7 个平行样，平行样比例为 10.4%，大于 10%。现场土壤样品采集情况如图 4-5 所示。现场各点位土壤采样点位及土壤样品采集情况见表 4-4。

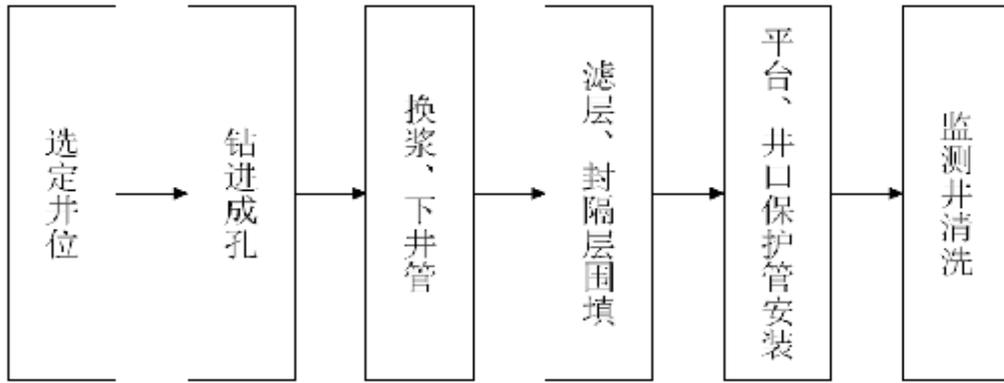
图 4-6 监测井施工程序

本项目监测井的设置包括钻孔、下管、填砾及止水、井台构筑等步骤，完成洗井水质达标后，进行地下水样品采集与测试。

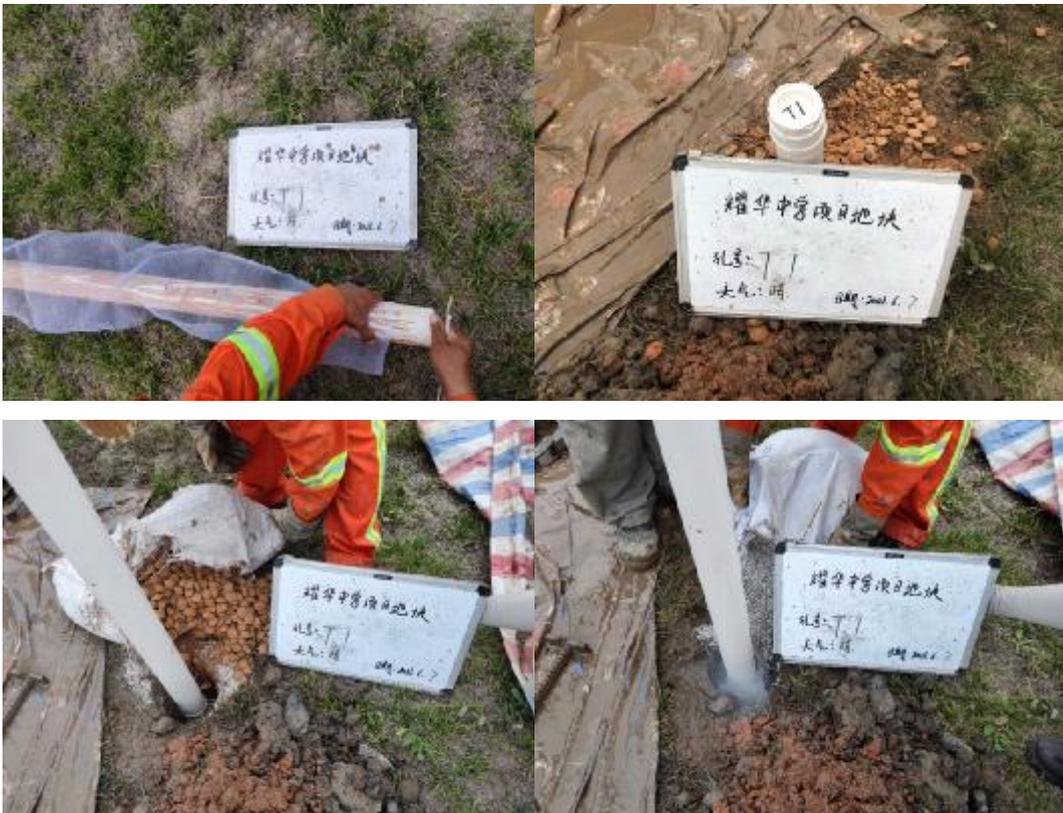
图 4-7 地下水监测井建井照片

本项目地下水环境监测井为单管单层监测井，井管使用 PVC 材料，井管直径 75mm，井管采用螺纹式连接，各接头连接时不使用任何黏合剂或涂料，花管孔隙小于滤料颗粒直径。使用质地坚硬、密度大、浑圆度好的白色石英砂砾填充，填充厚度约 50mm，填充高度自井底向上直至与实管的交接处，即含水层顶板。止水选用球状膨润土回填。建井完成后，在井口设立保护及警示装置。地下水井建井照片见图 4-7。监测井结构示意图见图 4-8。

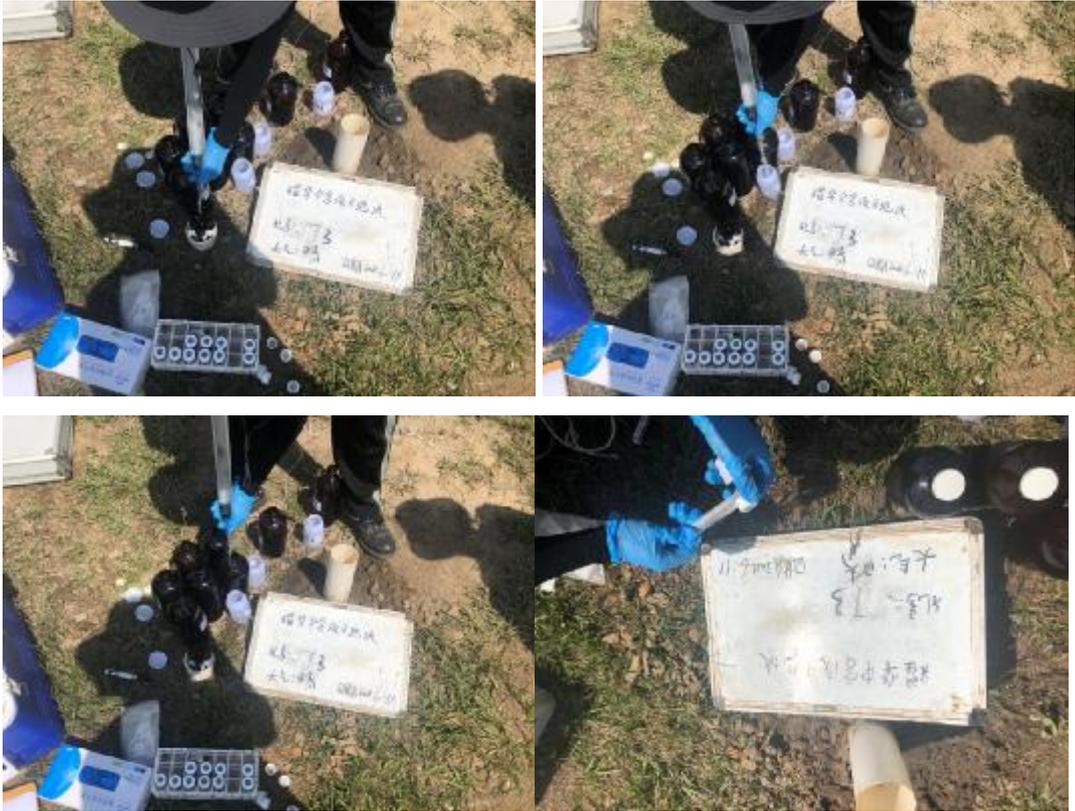
图 4-9 地下水样品采集

编号	点位	滤水管起止深度	建井井深	层位	取样深度
T1	T1	1.0m-6.5m	7.0m	潜水含水层	水面下 0.5m 以下
PX1					
T3	T2				
T9	T4				
T10	T6	1.0m-5.5m	6.0m

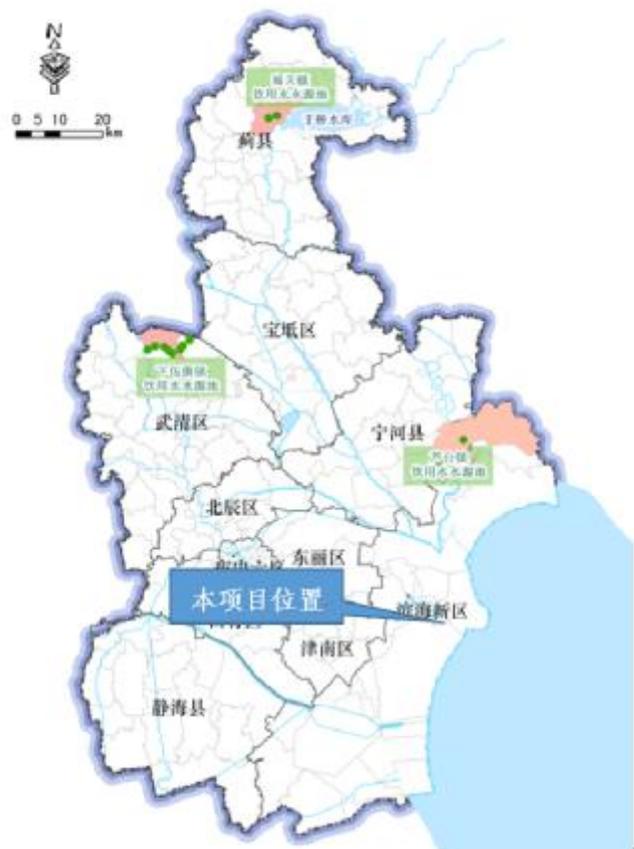
图 5-1 天津城镇地下水水源地分布图

本地块项目地下水评价根据《天津城镇地下水水源地分布图》（图 5-1）、《天津浅层地下水水质类别分区图》（图 5-2）。项目地块位于天津市经济技术开发区，根据前期走访踏勘了解，该地块浅层地下水不作为饮用水，周边 800m 范围内无饮用水源保护区。

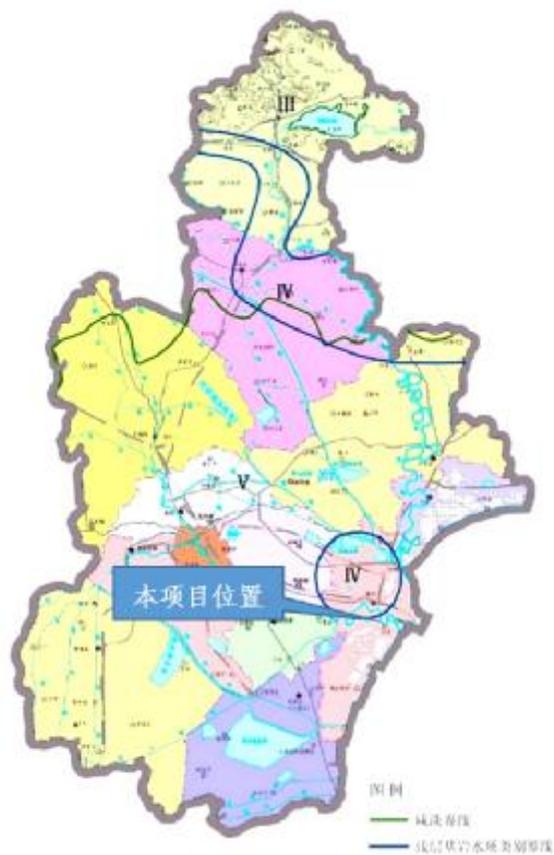
图 5-2 天津浅层地下水水质类别分区图

参照天津市水功能区划，海河在该区段水体功能属于一级功能区海河开发利用区 2，该区段的水质执行《地表水环境质量标准》（GB3838-2002）V 类水质标准。此外，根据《天津浅层地下水水质类别分区图》，该地块浅层地下水为咸水，水质类别为 V 类，考虑到《地下水质量标准》（GB/T 14848-2017）中 V 类水质均为大于标准给定指标，因此，本次调查地块地下水质量评价采用 IV 类标准限值。《地下水质量标准》（GB/T 14848-2017）中未列出的标准限值，参考《上海市建设用地土壤污染状况调查、风险评估、风险管控与修复方案编制、风险管控与修复效果评估工作的补充规定（试行）》中对应的筛选值。
