**西青区教育综合教学实习训练基地及民兵  
训练基地项目地块  
土壤污染状况调查报告  
(报审稿)**

**工号：DC2022A018**

编制单位：天津市地质工程勘测设计院有限公司

提交时间：2022年9月

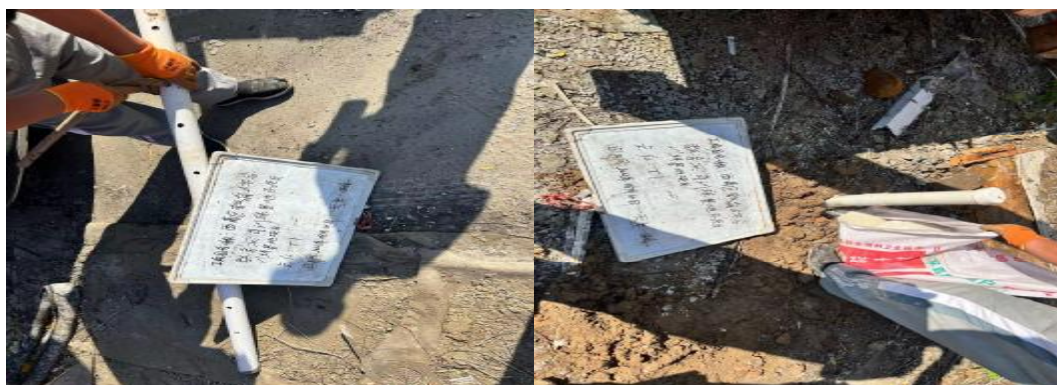
图 4-8 地下水监测井建井照片

本项目监测井的设置包括钻孔、下管、填砾及止水、井台构筑等步骤，完成洗井水质达标后，进行地下水样品采集与测试。监测井施工程序如下：

本项目地下水环境监测井为单管单层监测井，井管使用 PVC 材料，井管直径 63mm，井管采用螺纹式连接，各接头连接时不使用任何黏合剂或涂料，花管

孔隙小于滤料颗粒直径。使用质地坚硬、密度大、浑圆度好的白色石英砂砾填充，填充厚度约 50mm，填充高度自井底向上直至与实管的交接处，即含水层顶板。止水选用球状膨润土回填。建井完成后，在井口设立保护及警示装置。地下水井建井照片见图 4-8。

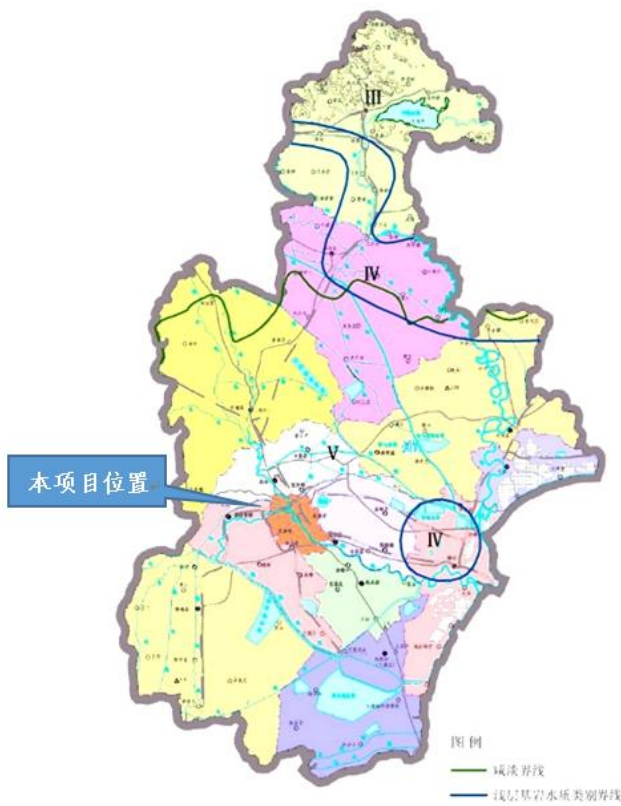
图 5-2 天津浅层地下水水质类别分区图

参照天津市水功能区划，子牙河在该区段水体功能属于一级功能区子牙河开发利用区 1，该区段的水质执行《地表水环境质量标准》（GB3838-2002）IV 类水质标准。此外，根据《天津浅层地下水水质类别分区图》，该地块浅层地下水为咸水，水质类别为 V 类，考虑到《地下水质量标准》（GB/T 14848-2017）中 V 类水质均为大于标准给定指标，因此，本次调查地块地下水质量评价采用 IV 类标准限值。《地下水质量标准》（GB/T 14848-2017）中未列出的标准限值，参考《上海市建设用地土壤污染状况调查、风险评估、风险管控与修复方案编制、风险管控与修复效果评估工作的补充规定（试行）》中对应的筛选值。
