**宝坻区南三路与幸福路交口 A 地块
土壤污染状况调查报告
(公示版)**

工号：DC2023A007

编制单位：天津市地质工程勘测设计院有限公司

提交时间：2023年9月

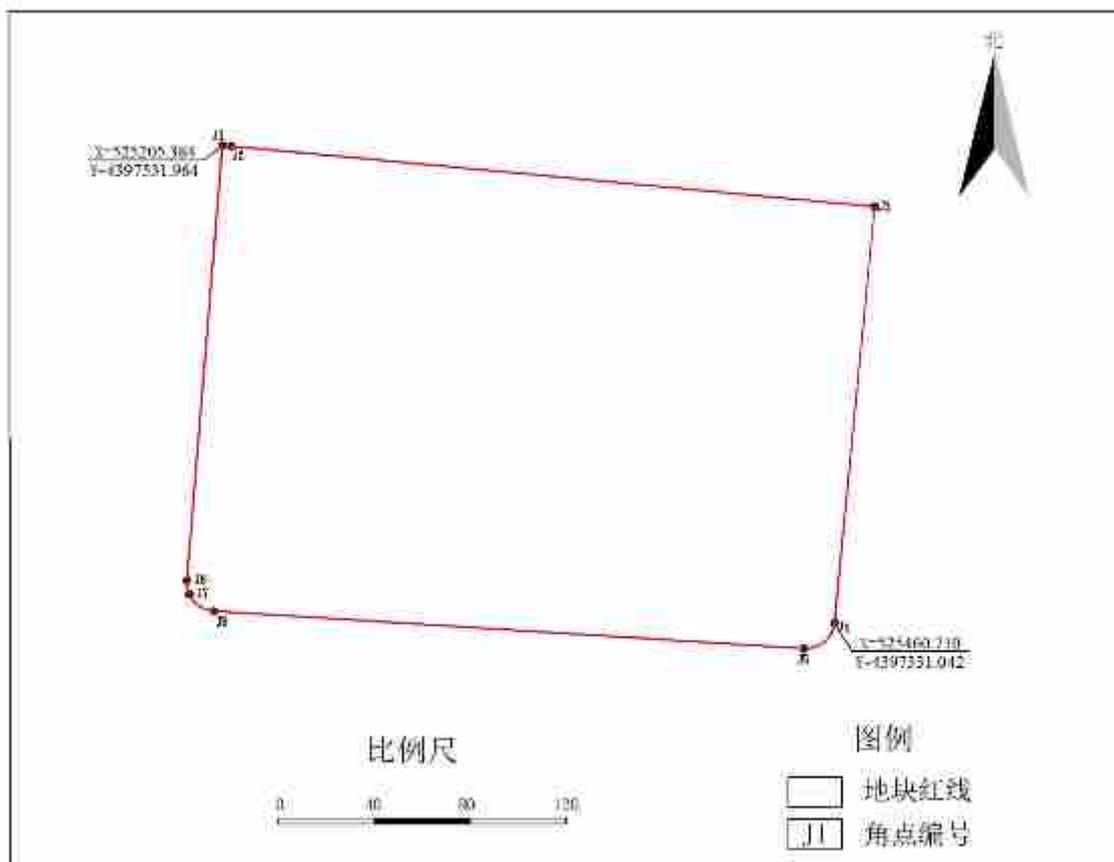
图 1-2 地块拐点图

宝坻区南三路与幸福路交口A地块项目地块位于天津市宝坻区南三路与幸福路交口，调查地块东至西方寺路，西至幸福路，南至景苑街，北至西南楼宿舍。调查地块规划红线范围内占地面积为52057.2m²，根据甲方前期测绘资料，地块各拐点图及坐标见图1-2及表1-1，地块位置见图1-3，项目核定用地图见图1-4，项目规划条件通知书见图1-5。

角点	坐标 X	坐标 Y
J1	525206.584	4397531.968
J2	525210.272	4397531.618
J3	525478.717	4397506.162
J4	525461.910	4397331.046
J5	525449.195	4397320.217
J6	525202.939	4397336.041
J7	525192.717	4397343.202
J8	525191.748	4397348.986

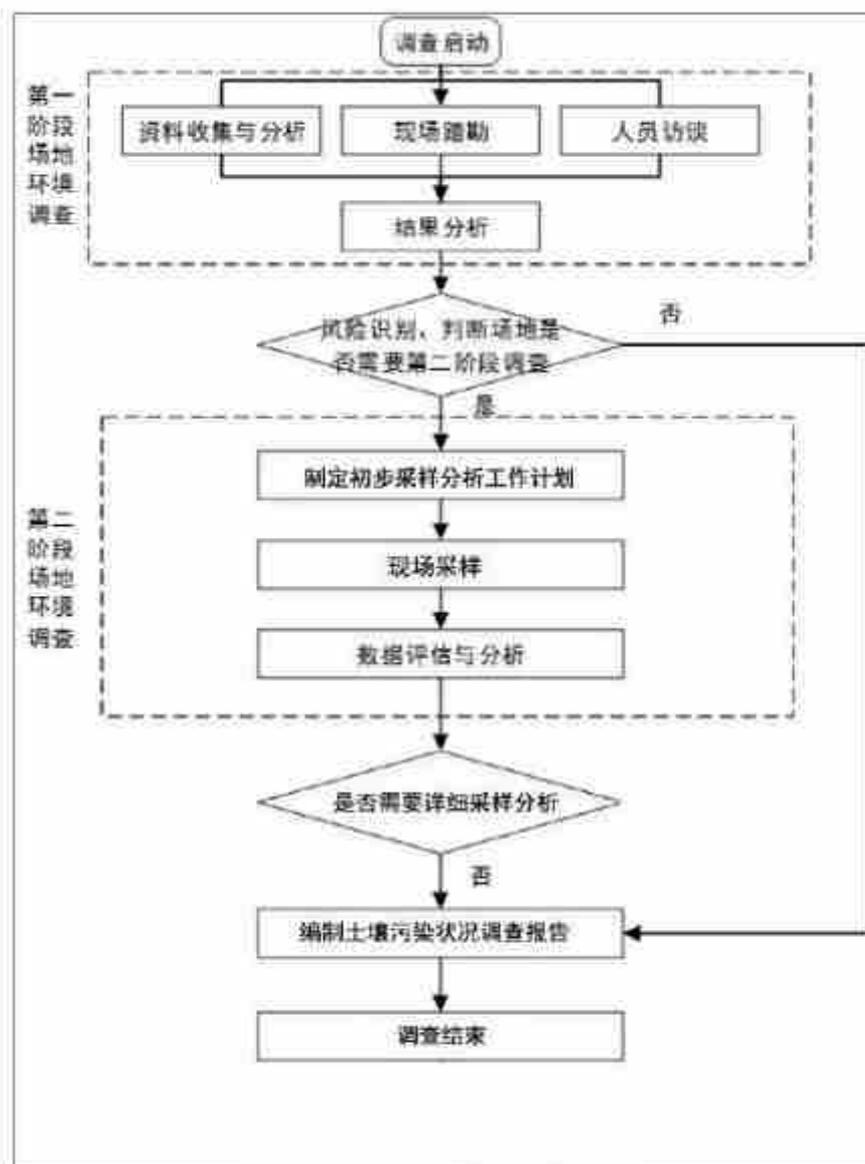
图 1-6 地块环境调查工作程序

土壤环境调查工作程序主要依据我国《建设用地土壤污染状况调查技术导则》(HJ 25.1-2019)中的规定开展,本次地块环境调查工作程序见图 1-5。

为了科学充分的调查和判断本项目所在区域的详细污染情况及污染对自身和周围敏感目标的健康风险，根据《建设用地土壤污染状况调查技术导则》(HJ25.1-2019)相关技术流程要求，同时，结合本地块土壤污染状况调查的实际情况制定技术路线，工作内容主要包括以下几方面：

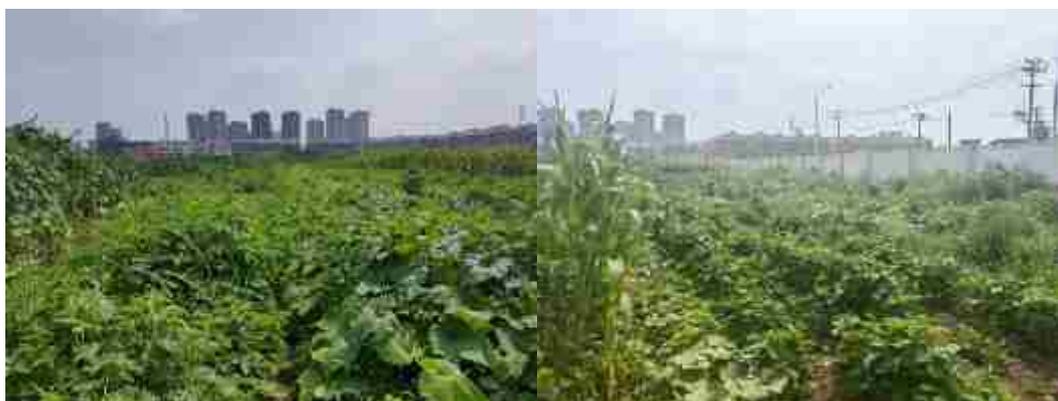
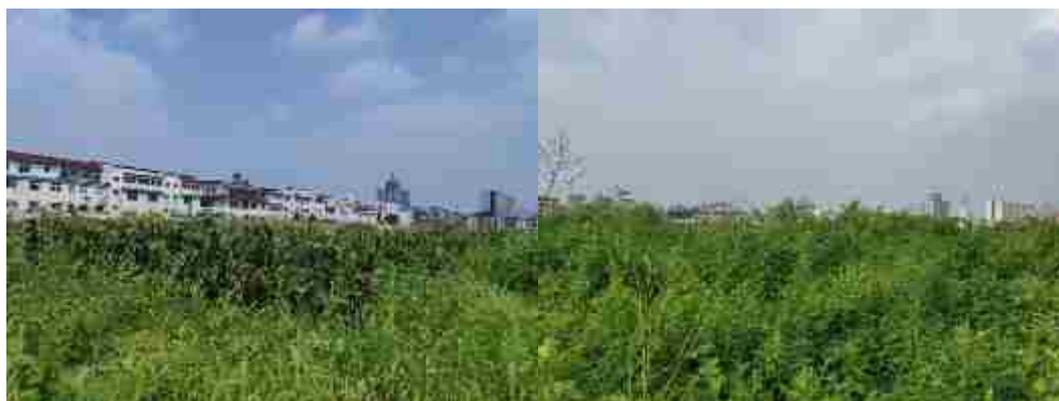
图 2-2 现场踏勘照片

经现场踏勘，地块地上建筑物已全部拆除，并已清平，无外来堆土。地块内遍布周边居民种植的绿豆、玉米、胡萝卜、甜瓜、芝麻等农作物，施用呋喃丹、速灭威等氨基甲酸酯类农药。

地块东北侧边界位置开拓出长宽约 25m×16m，面积约 400m² 的临时停车场，平时停放家用轿车等小型社会车辆，地面为硬化路面。地块内无地下设施及设备，无地下罐体，无生活垃圾堆存，无危险废物储存，无恶臭、刺激性气味、异味，无污染腐蚀痕迹。

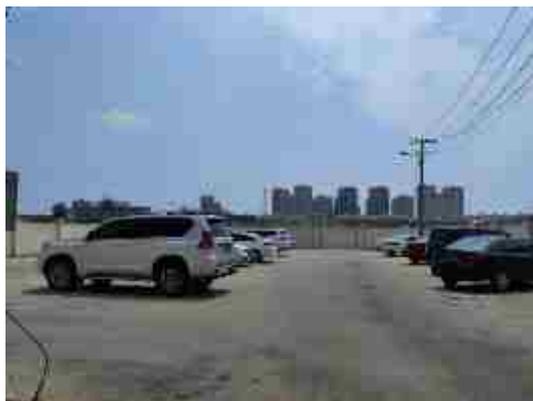
临时停车场

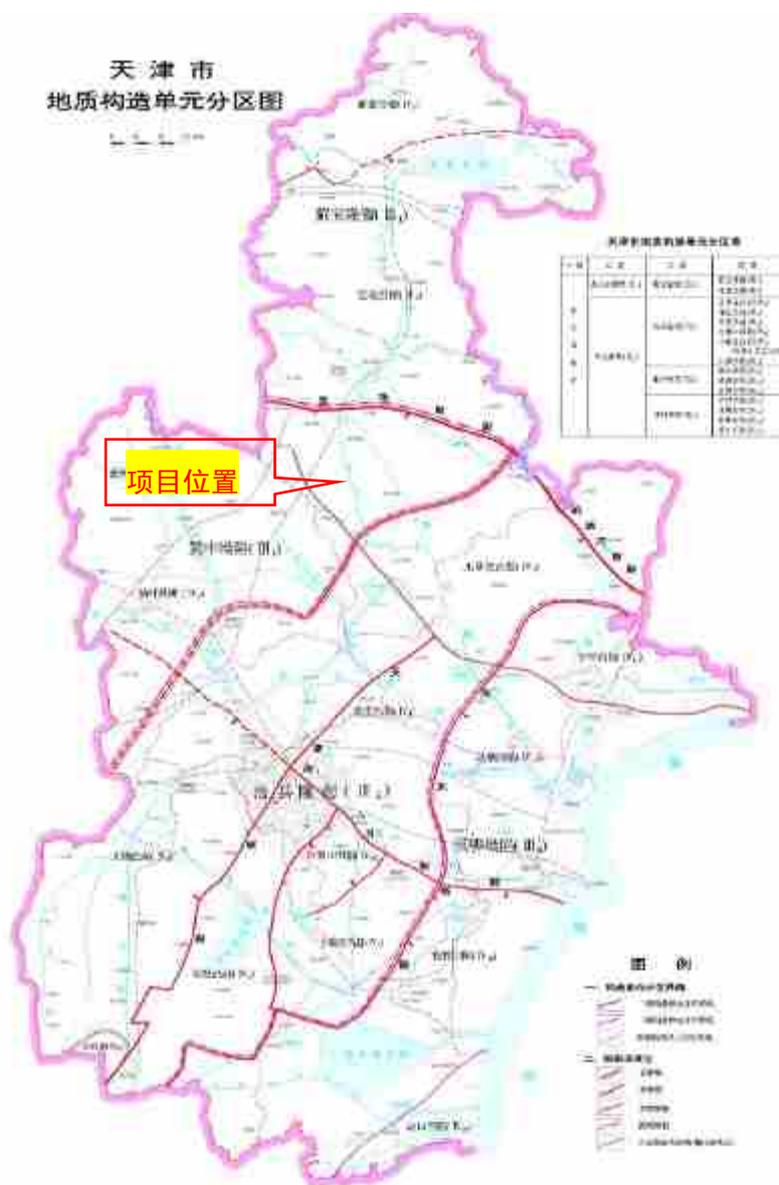
图 2-3 天津市地质构造单元分区图

项目地块所处大地构造单元为华北准地台。华北准地台在天津市域内以宝坻-宁河岩石圈断裂为界分为北部的燕山台褶带和南部的华北断拗两个二级构造单元。本区地处二级构造单元为燕山台褶带，三级构造单元为蓟宝隆褶，四级构造单元为宝坻凹褶（详见“天津市地质构造单元分区图”图 2-3）。

位于蓟县南部及宝坻北部，主要由寒武奥陶系和石炭二迭系组成，二迭系含中酸性火山喷出岩。受印支—燕山运动的影响，形成北西向的下仓向斜和落差为200—300 米的工部断裂。燕山晚期有流纹斑岩侵入。

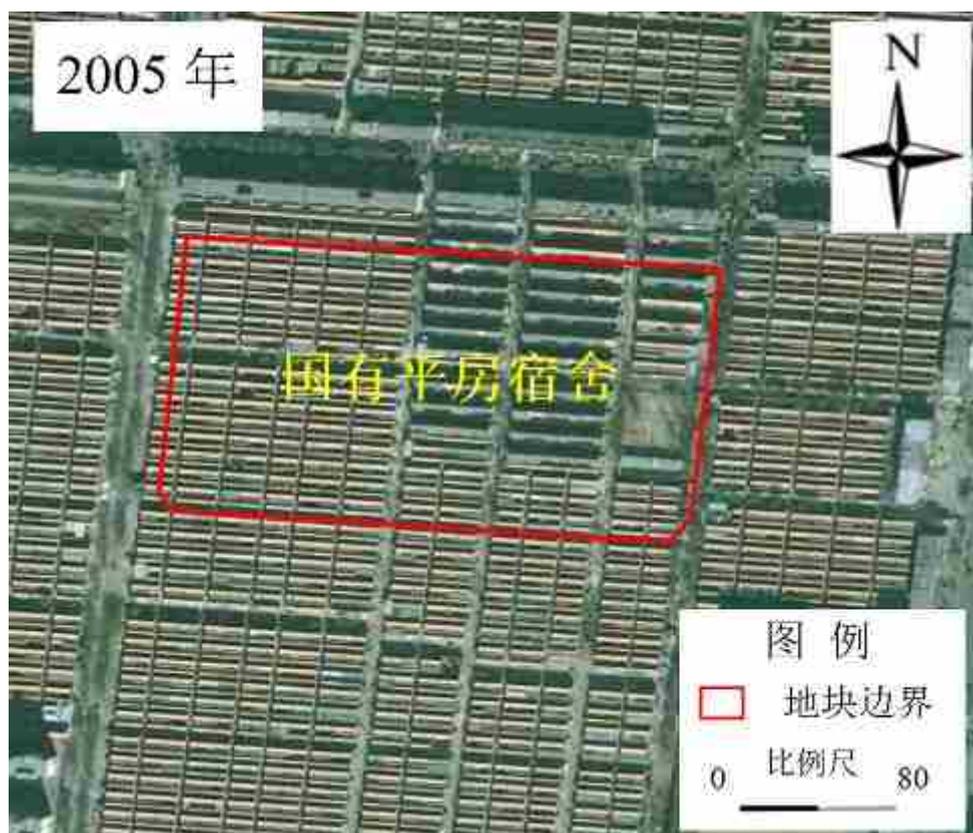
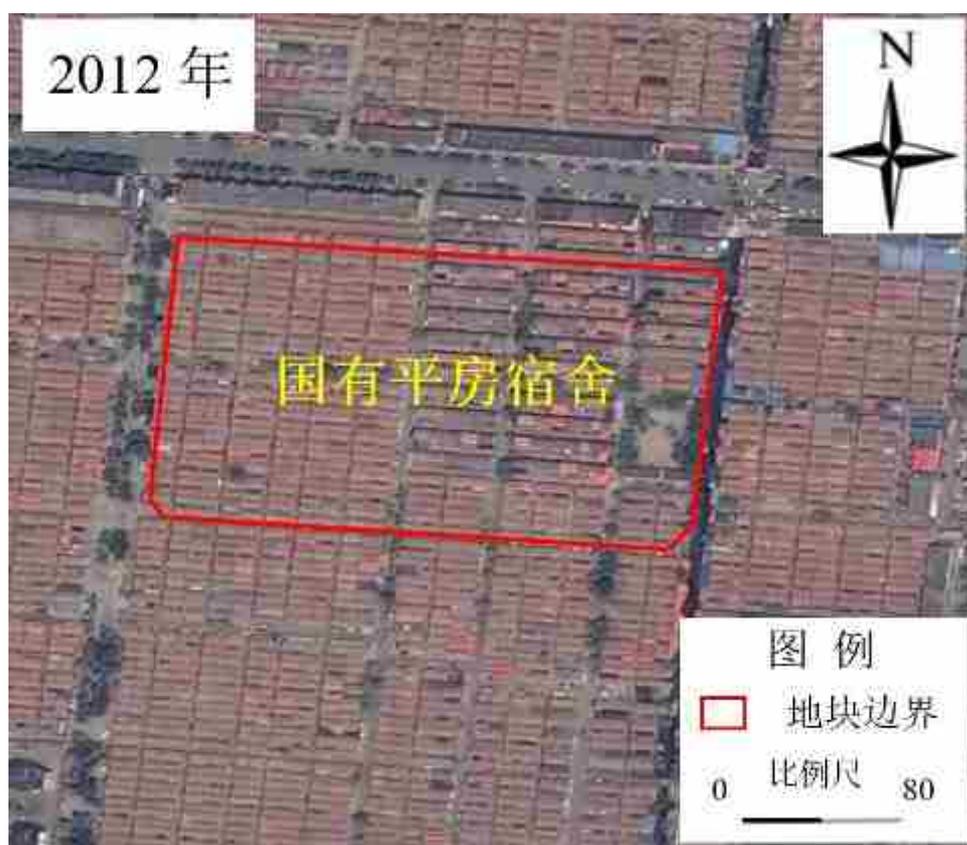
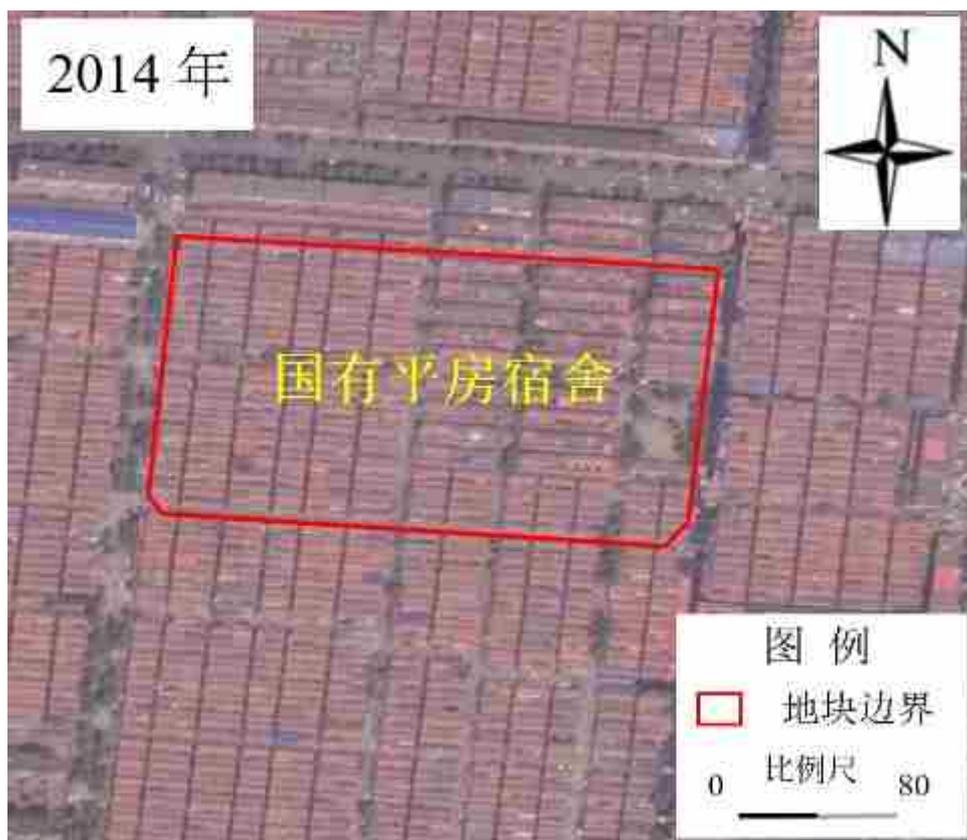
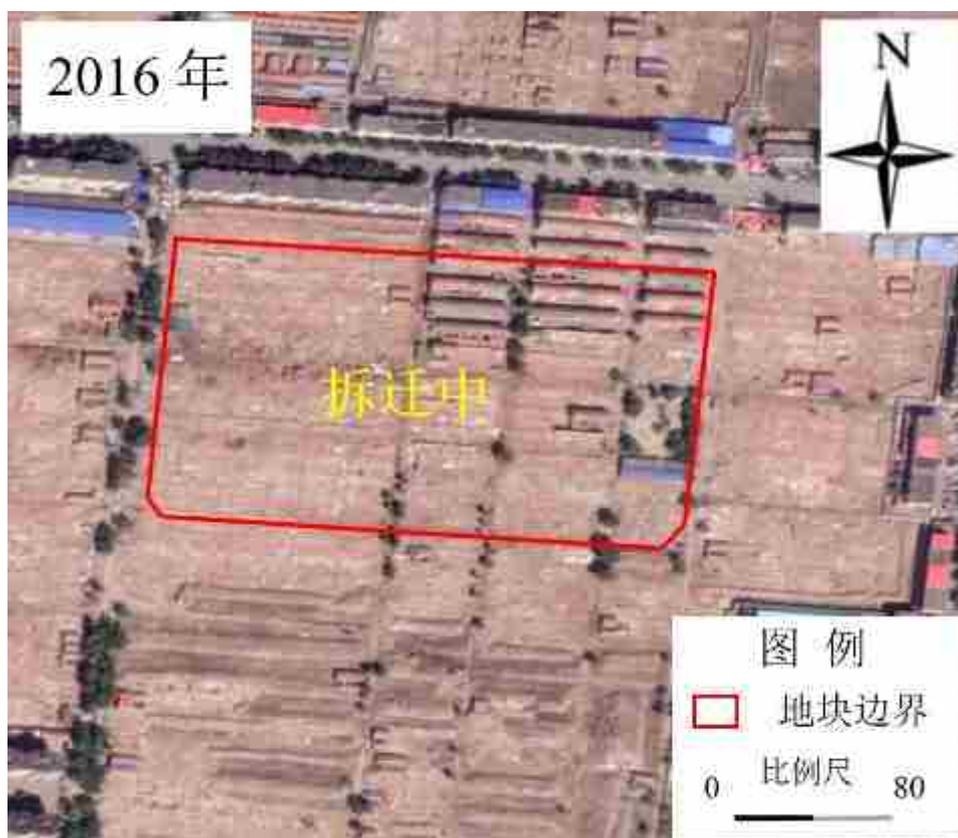
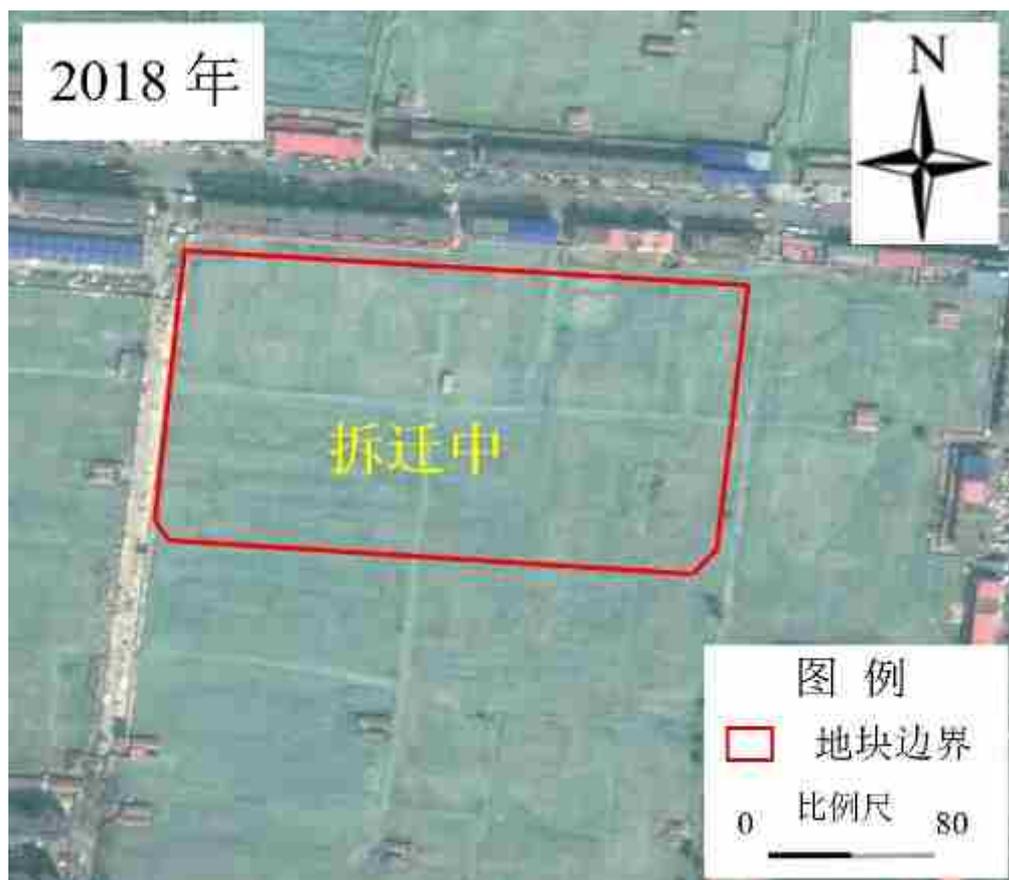
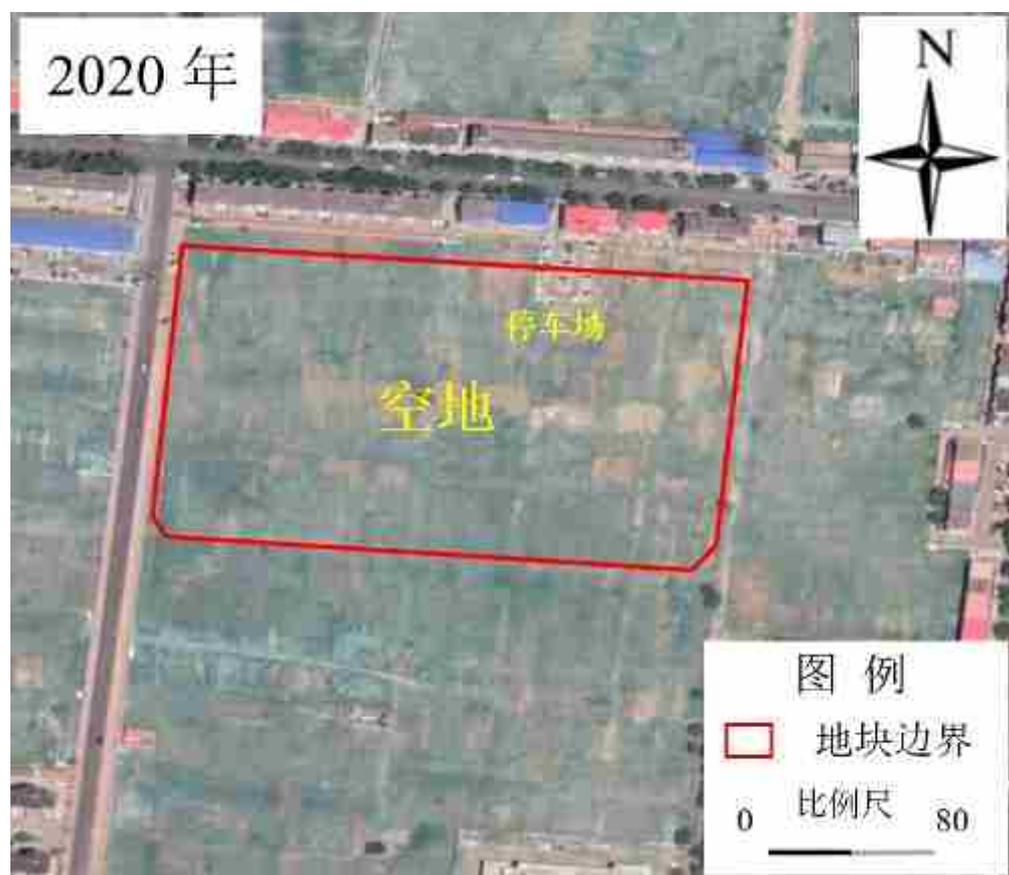
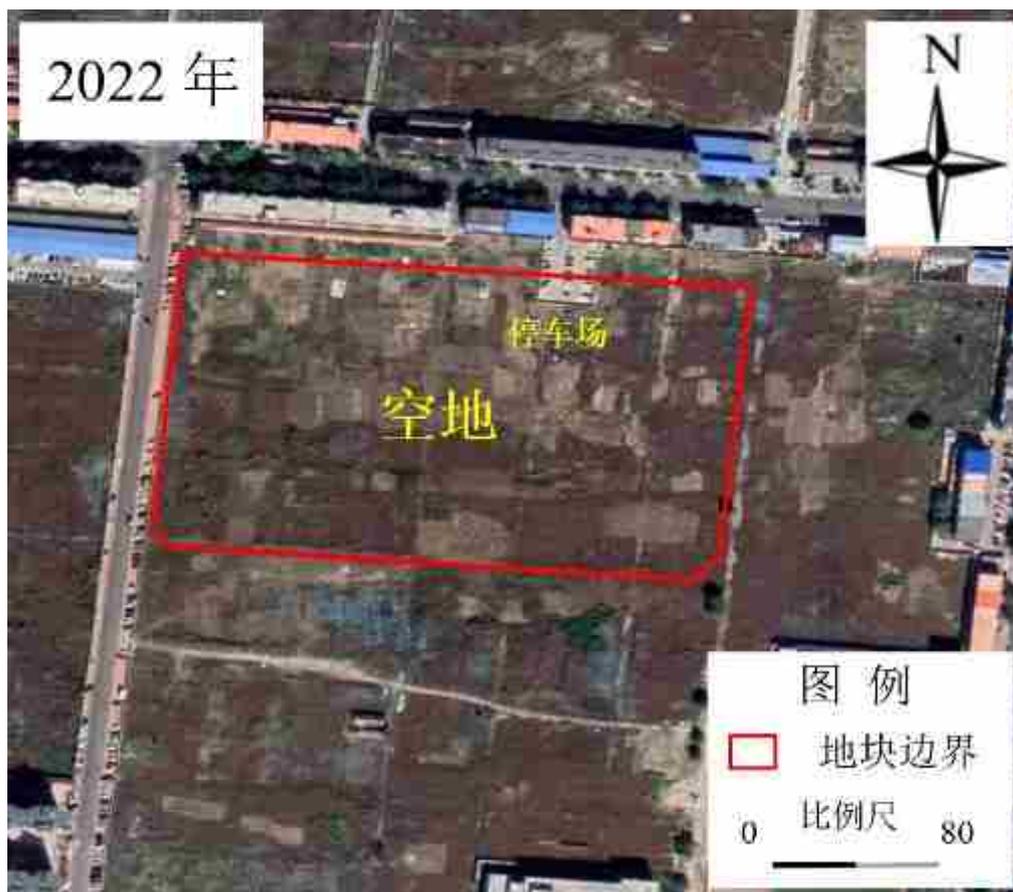
图 2-5 地块历史影像资料

地块历史影像资料如图 2-5 所示。

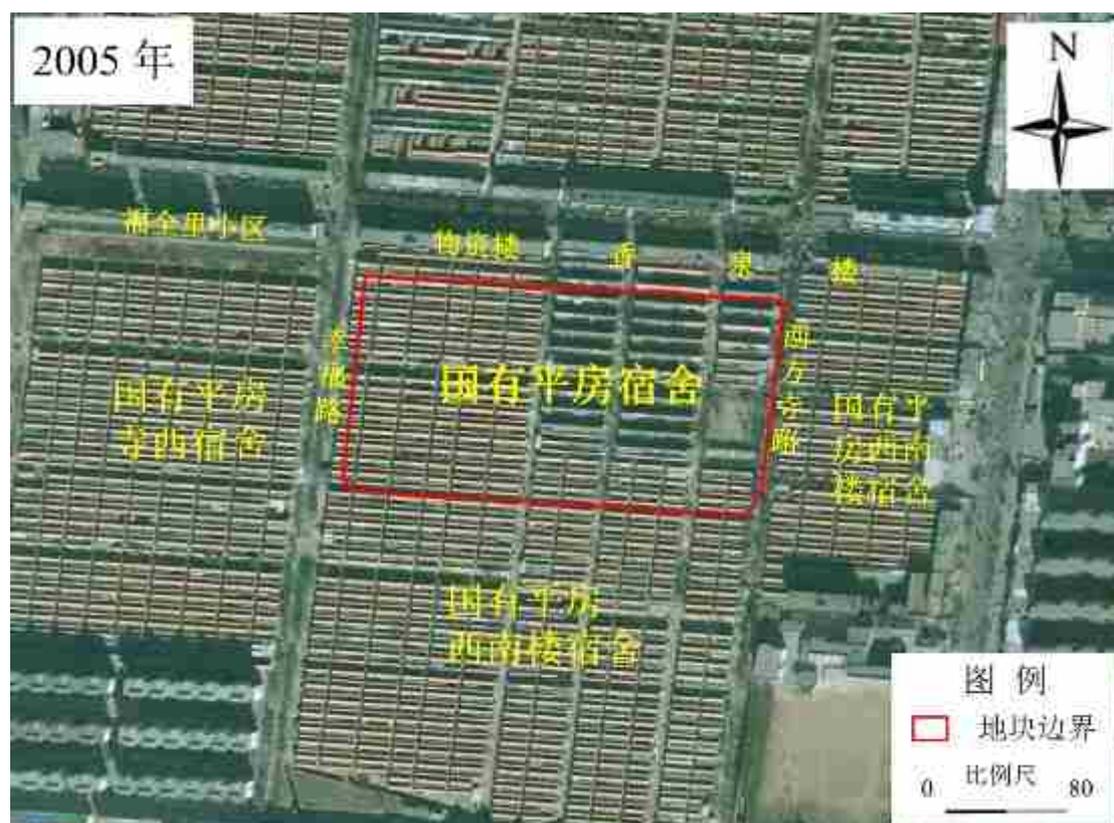
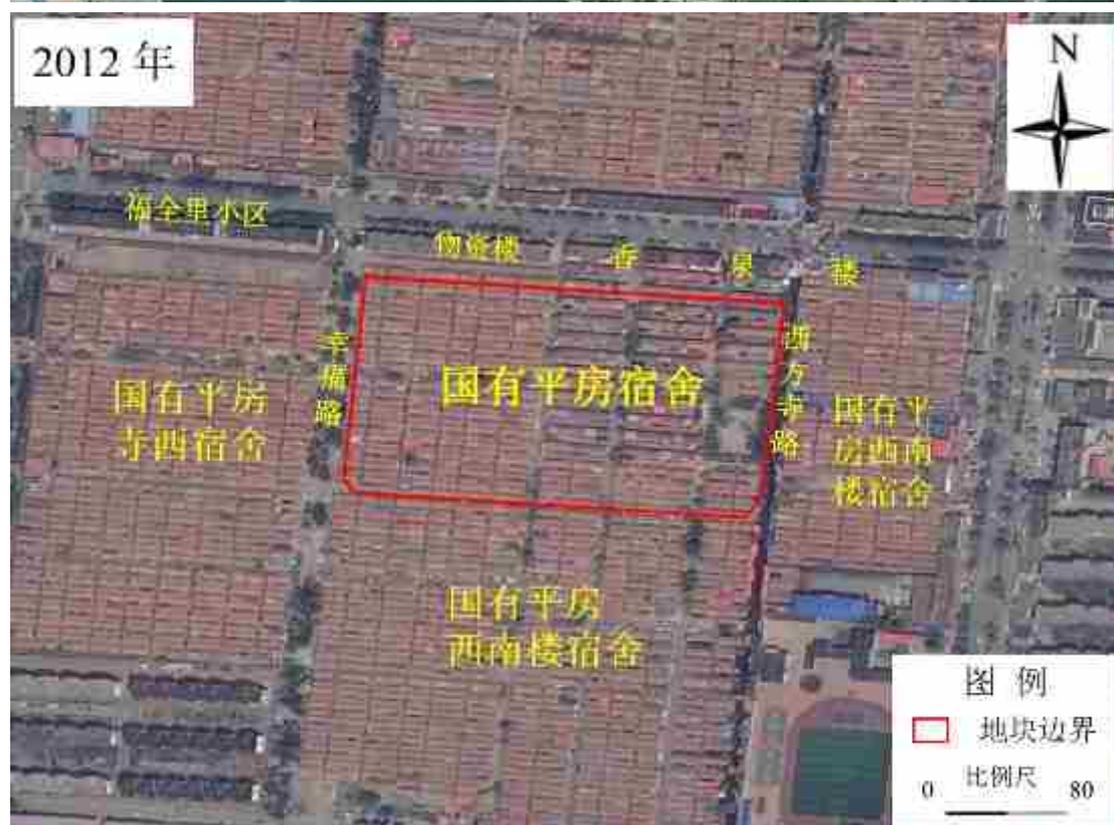
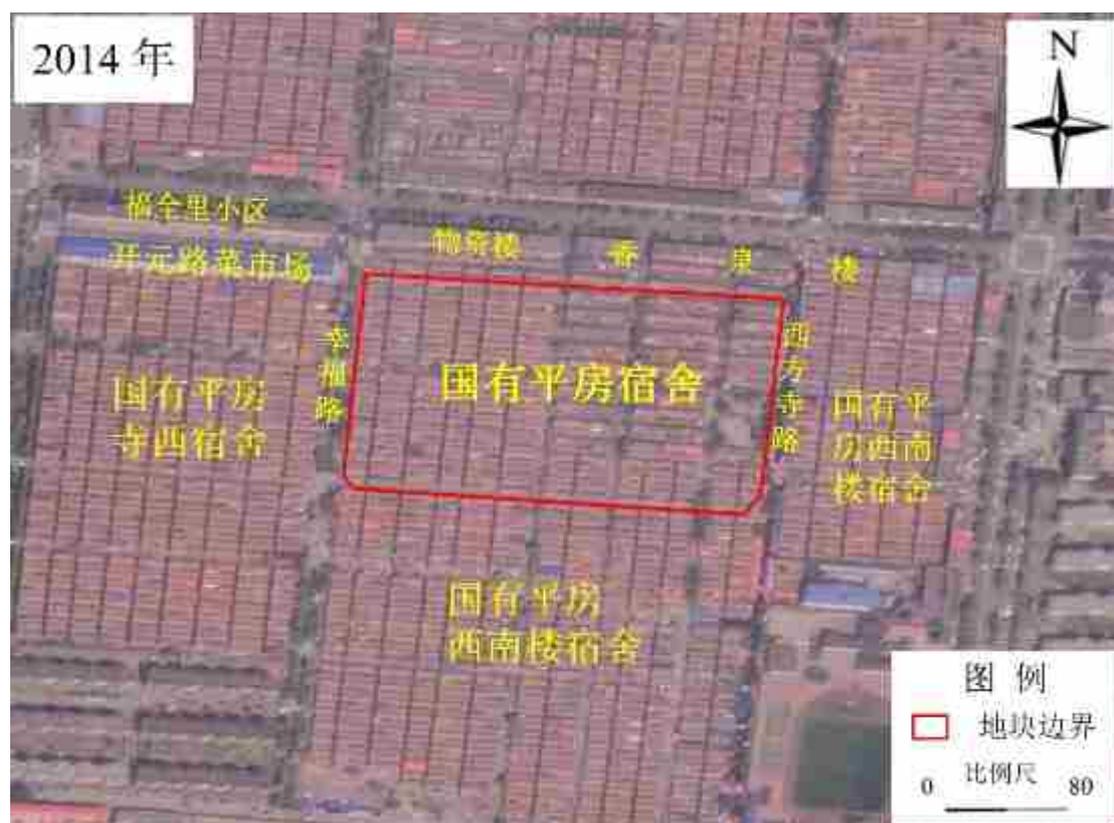
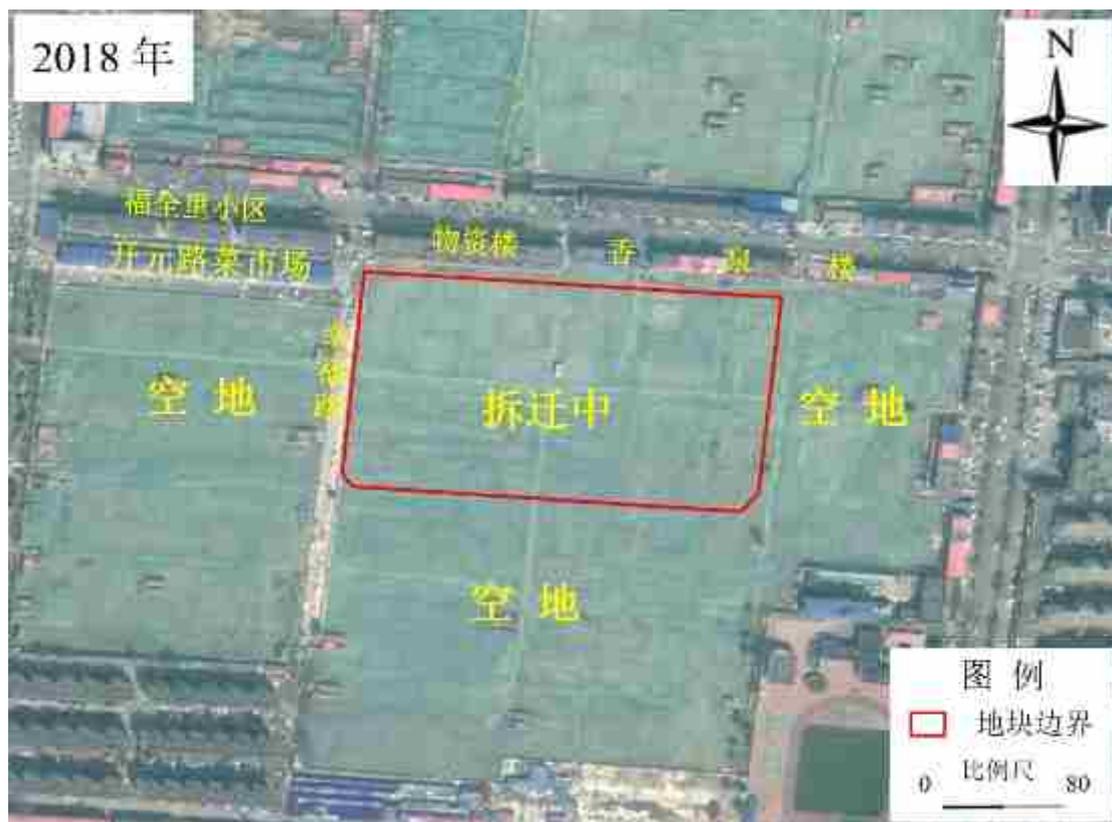
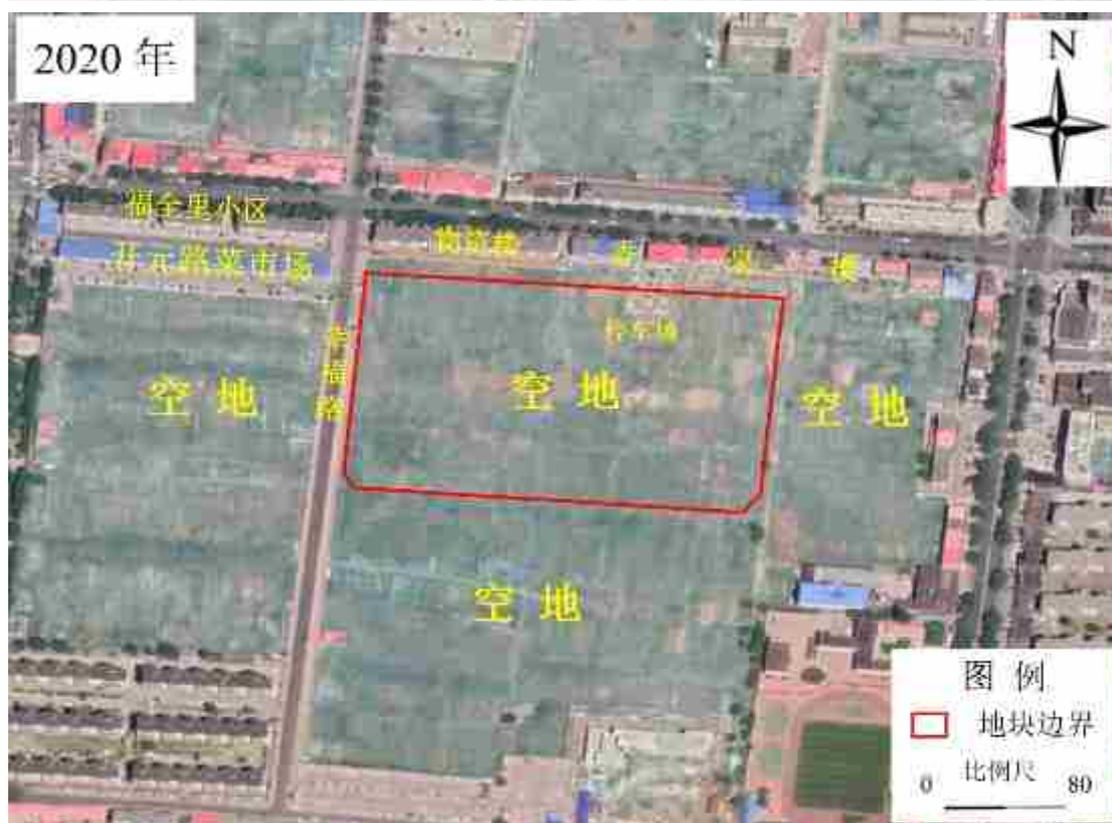
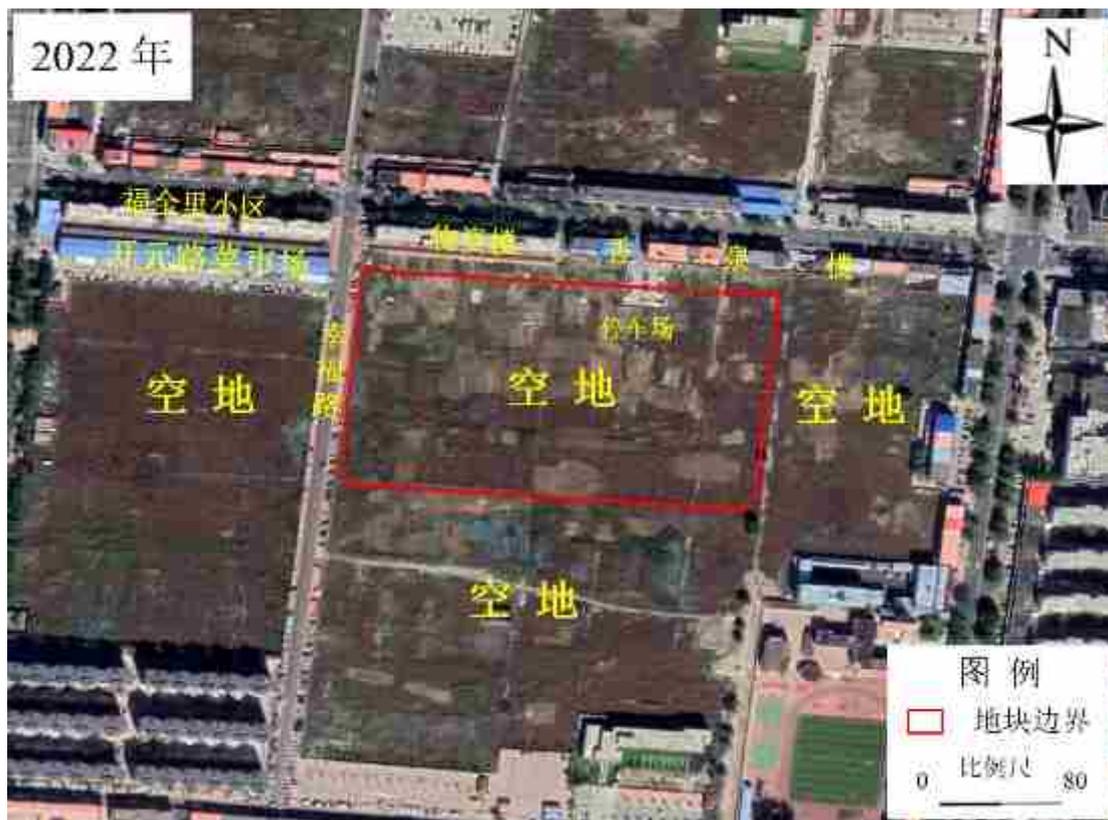
图 2-6 相邻地块历史影像资料

目标地块相邻地块主要为空地和居民楼，无重污染企业；其历史图像如图 2-6 所示。

目标地块北侧为空地，历史上原为农田，1989 年建成国有平房西南楼宿舍，2016 年前后与地块内建筑一同拆除，拆除后变为空地，目前，周边居民在地块内种植了小葱、胡萝卜、绿豆等农作物。空地北侧紧邻物资楼和香泉楼，于 2000 年左右建设，历史上原为农田，建楼后主要用于住宿、经营米面粮油商铺、餐饮及办公。

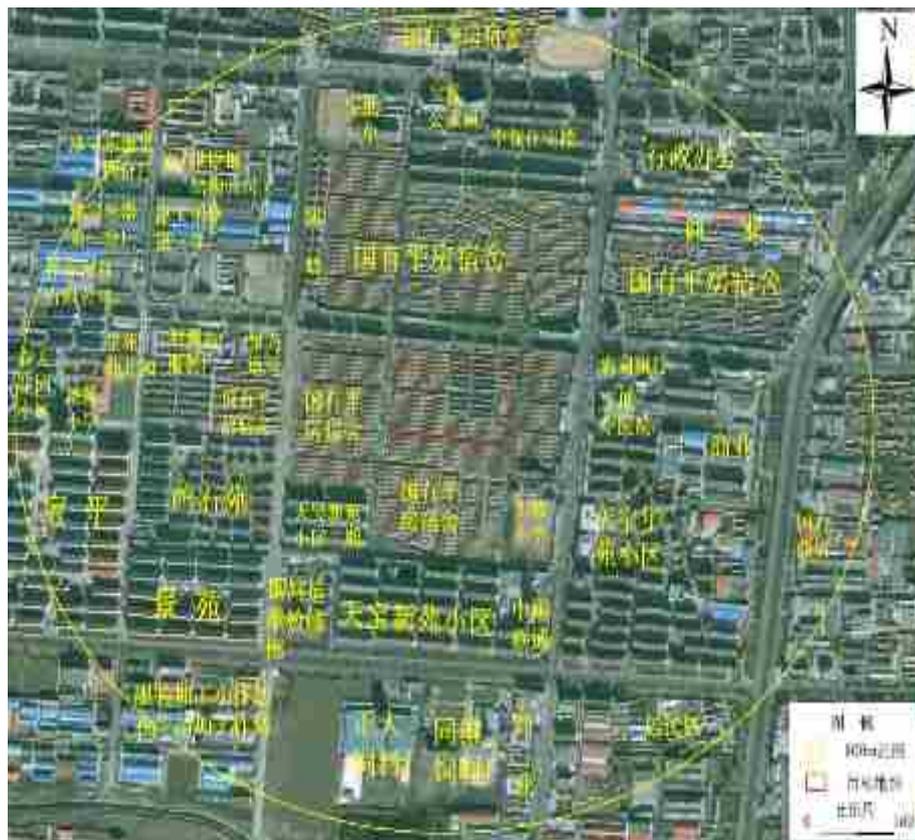
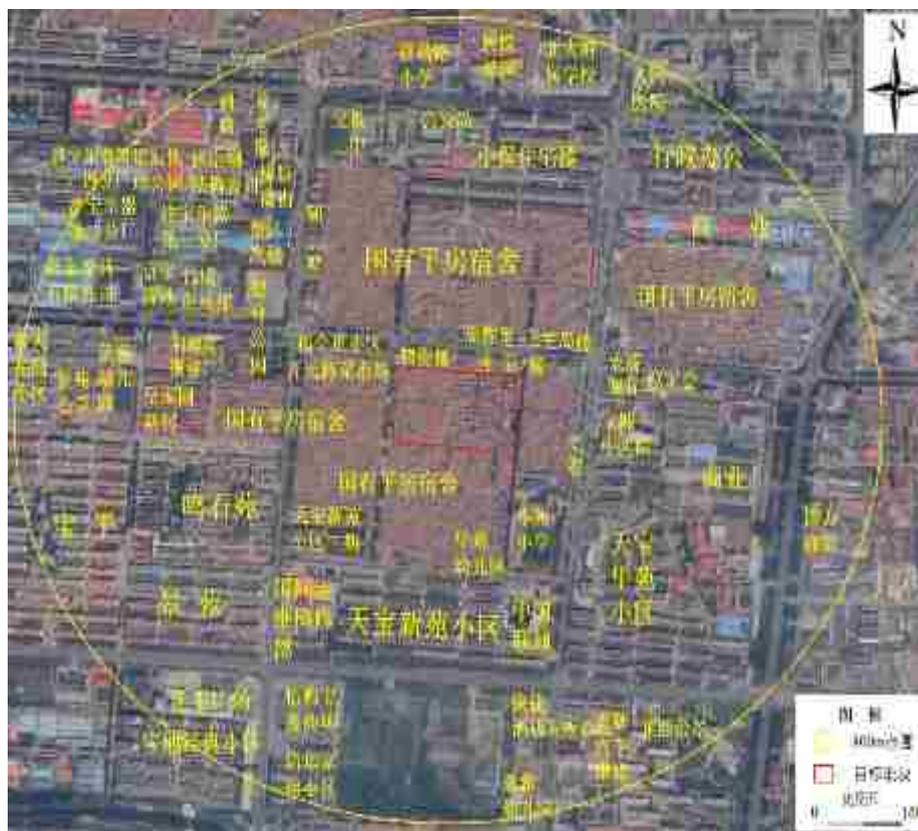
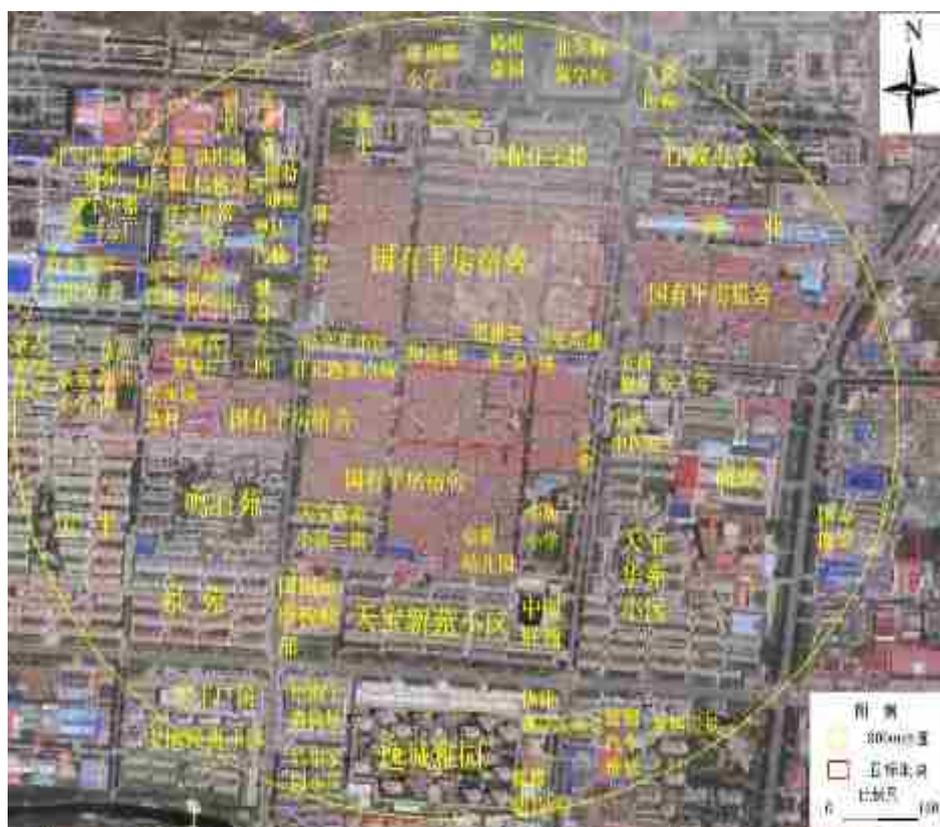
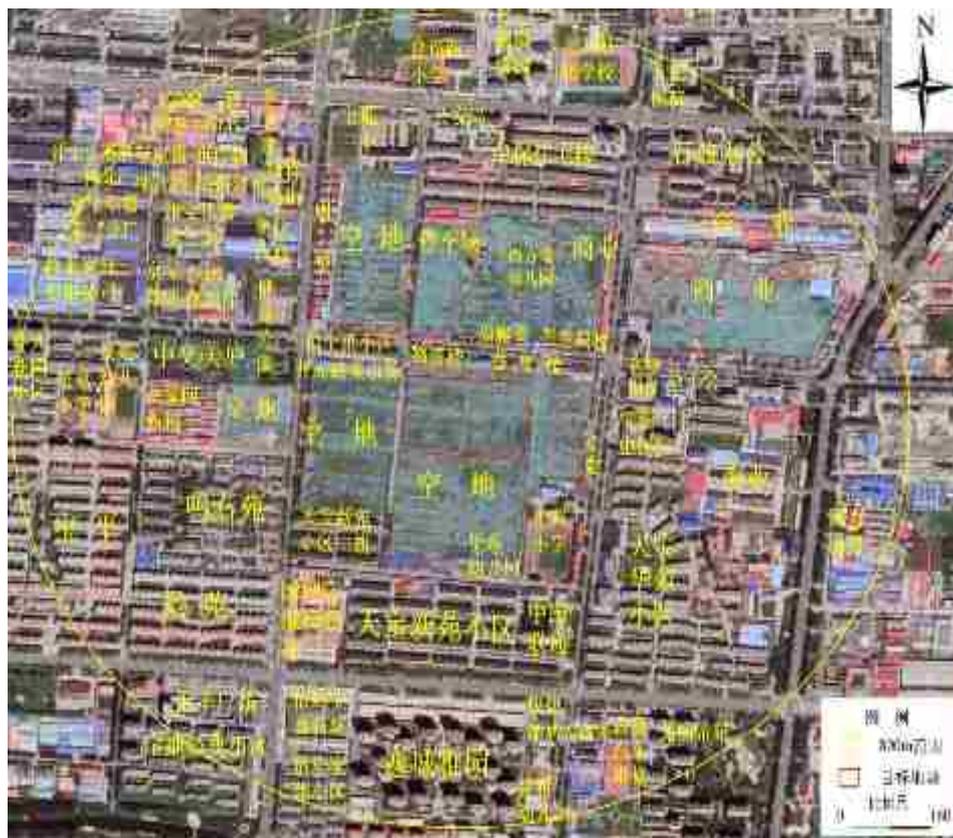
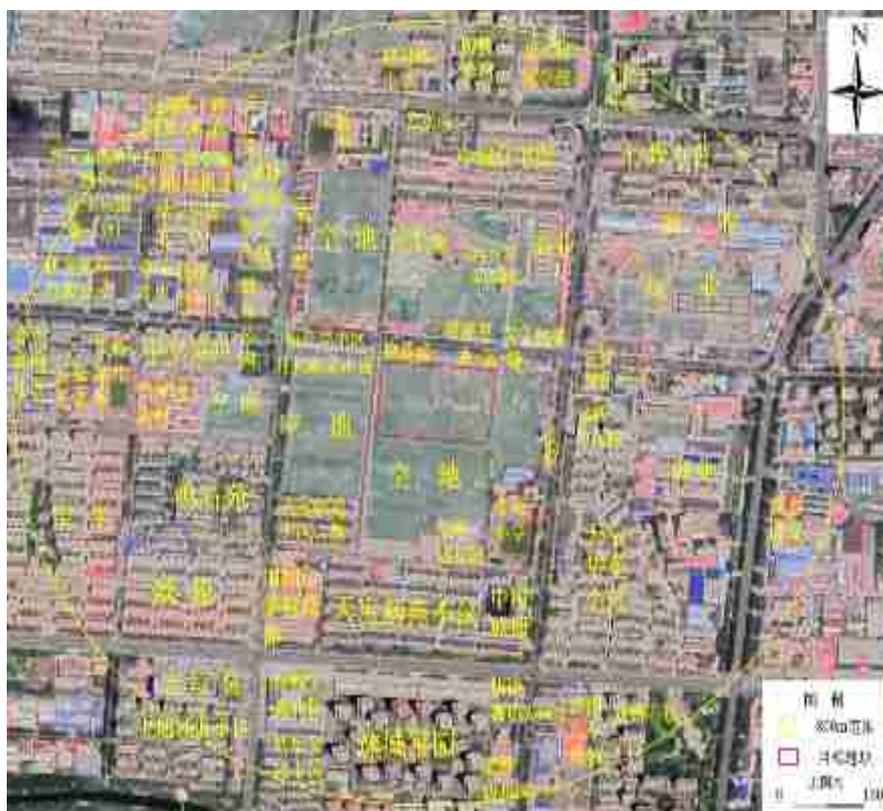
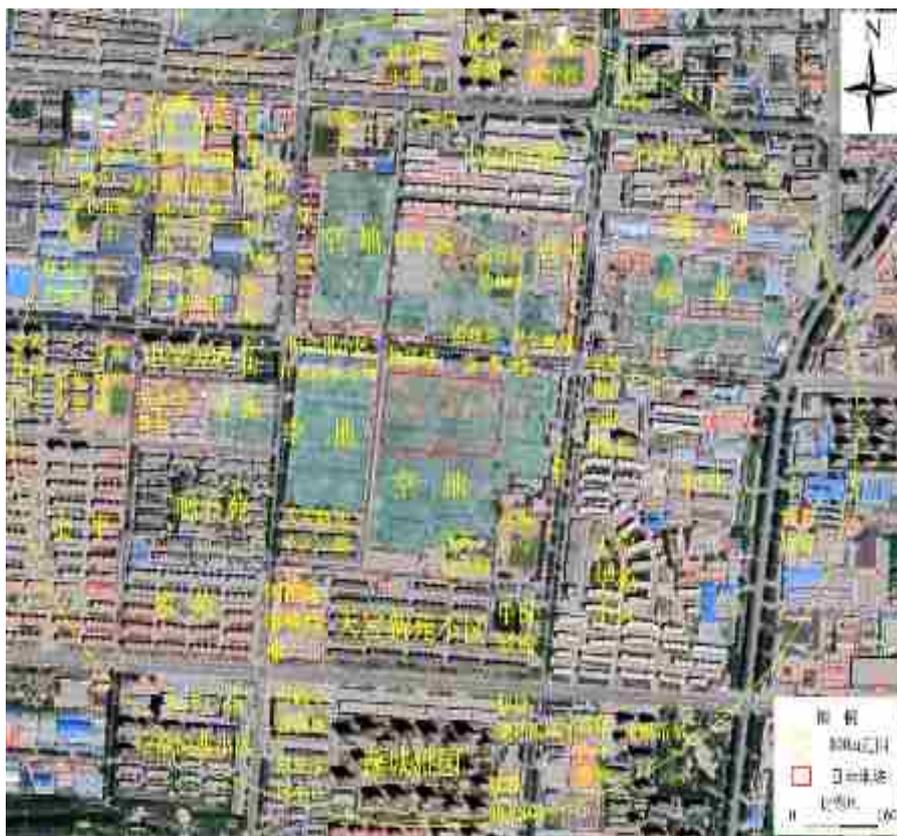
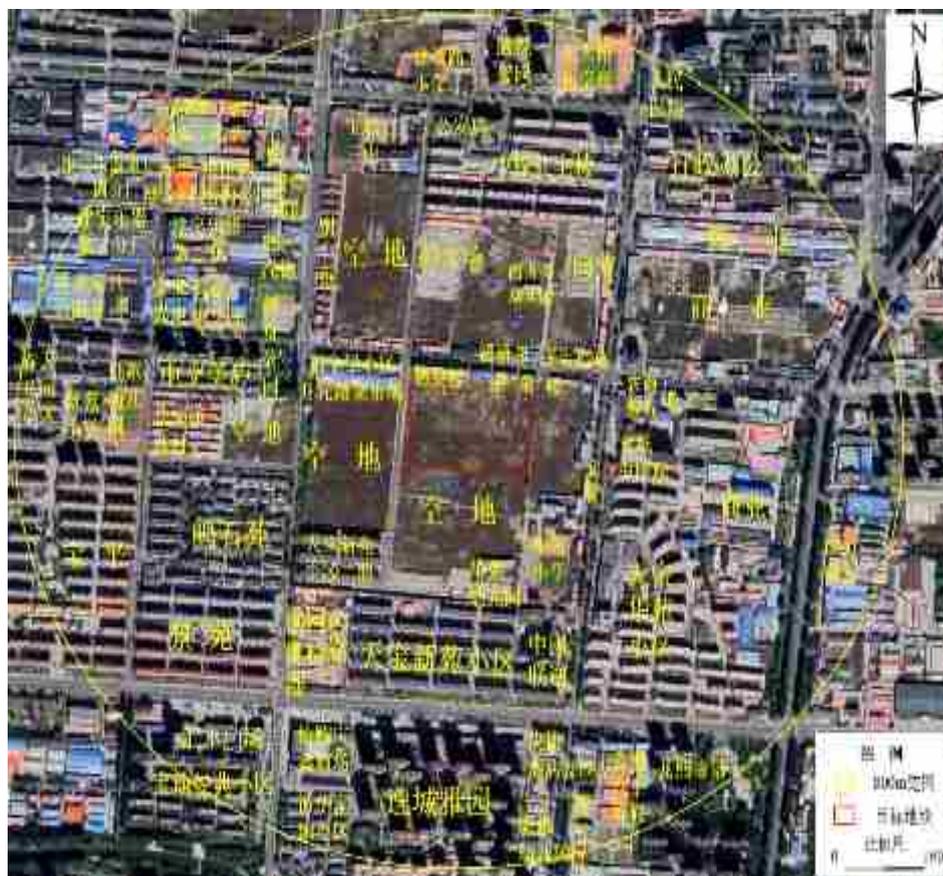
图 2-10 地块 800m 范围历史图

地块 800m 范围内历史上主要为农田、居民区、学校、企事业单位等；天津市津宝乐器有限公司成立于上世纪八十年代，天津祥泰家具有限公司于 2000 年建设。经调查走访，中交美庐小区于 2018 年左右建设，原为利维高服装厂，主营服装的裁剪销售储存，无印染工艺。宝地经典小区于 2011 年左右建设，原为服装加工小作坊及农产品加工作坊，服装加工小作坊主营服装的裁剪销售储存，无印染工艺；农产品加工主要为玉米谷物的储存售卖。逸城雅园小区于 2016 年左右建设，原为正大饲料厂，主要生产猪饲料及鱼饲料，无添加剂。开元路公园原为天津恒万电气设备制造有限责任公司，主要生产配电箱等电气设备，于 2005 年停产拆除。其中地块 800m 范围内历史变迁如图 2-10 所示。

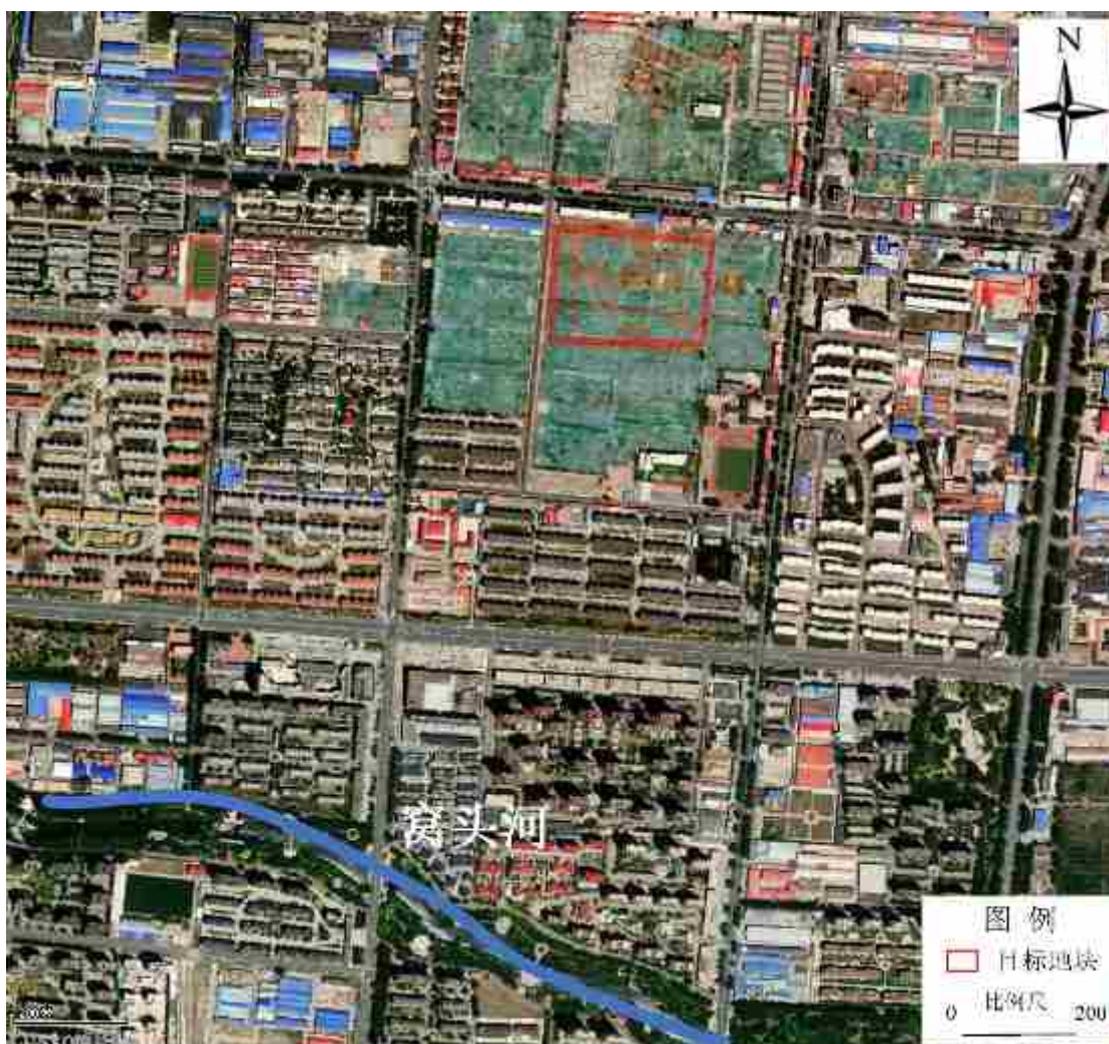
图 2-11 地块周边地表水分布

经现场踏勘，地块地表水水体主要为地块南侧距离约 930 米的窝头河。该区段水体功能属于一级功能区潮白新河开发利用区，该区段的水质执行《地表水环境质量标准》（GB3838-2002）IV 类水质标准。地块周边地表水分布见图 2-11。

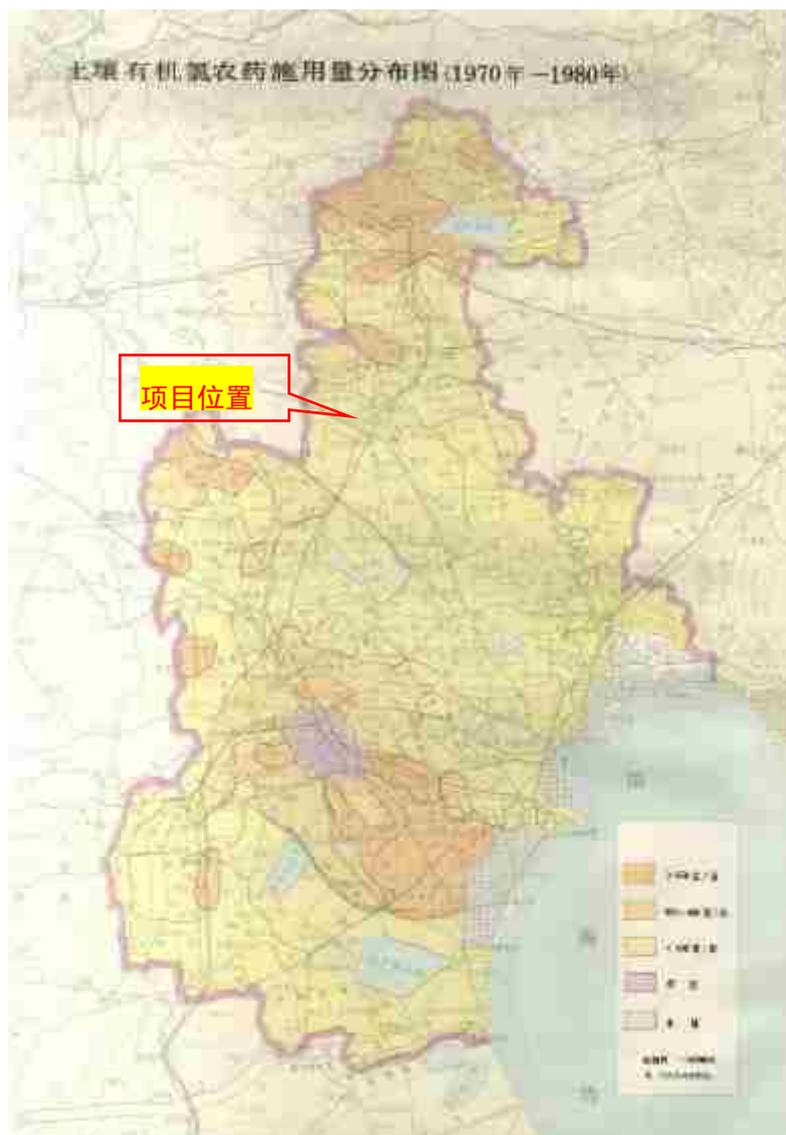
图 2-13 天津市土壤有机氯农药施用量分布图

1) 经现场踏勘，地块历史为农田，主要种植小麦、玉米等农作物，上世纪 70-80 年代初，曾使用过滴滴涕、六六六等农药，会导致土壤和地下水中残留污染，根据天津市土壤有机氯农药施用图（1970-1980 年），该地块有机氯农药施用量小于 400g/亩，见图 2-13；此外，种植农作物过程中施用的磷肥，主要原料为磷矿石，可能含有 As、Hg、Cd、Pb 等重金属，大量磷肥的使用可能会造成土壤和地下水中 As、Hg、Cd、Pb 等重金属污染。潜在污染物主要包括：As、Hg、Cd、Pb 等重金属，滴滴涕、六六六等。
