**宝坻区南三路与幸福路交口 A 地块
土壤污染状况调查报告
(公示版)**

工号：DC2023A007

编制单位：天津市地质工程勘测设计院有限公司

提交时间：2023年9月

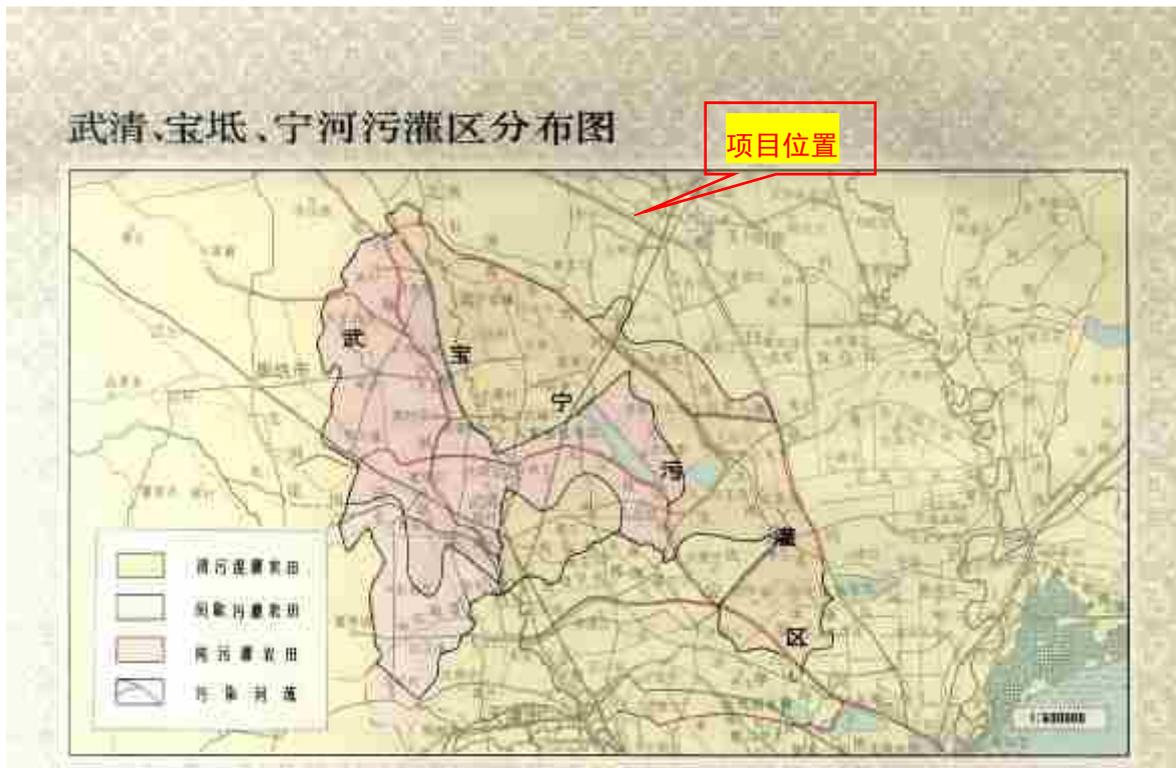
图 2-14 污灌区分布图

2) 根据资料查询, 本地块不属于污灌区,

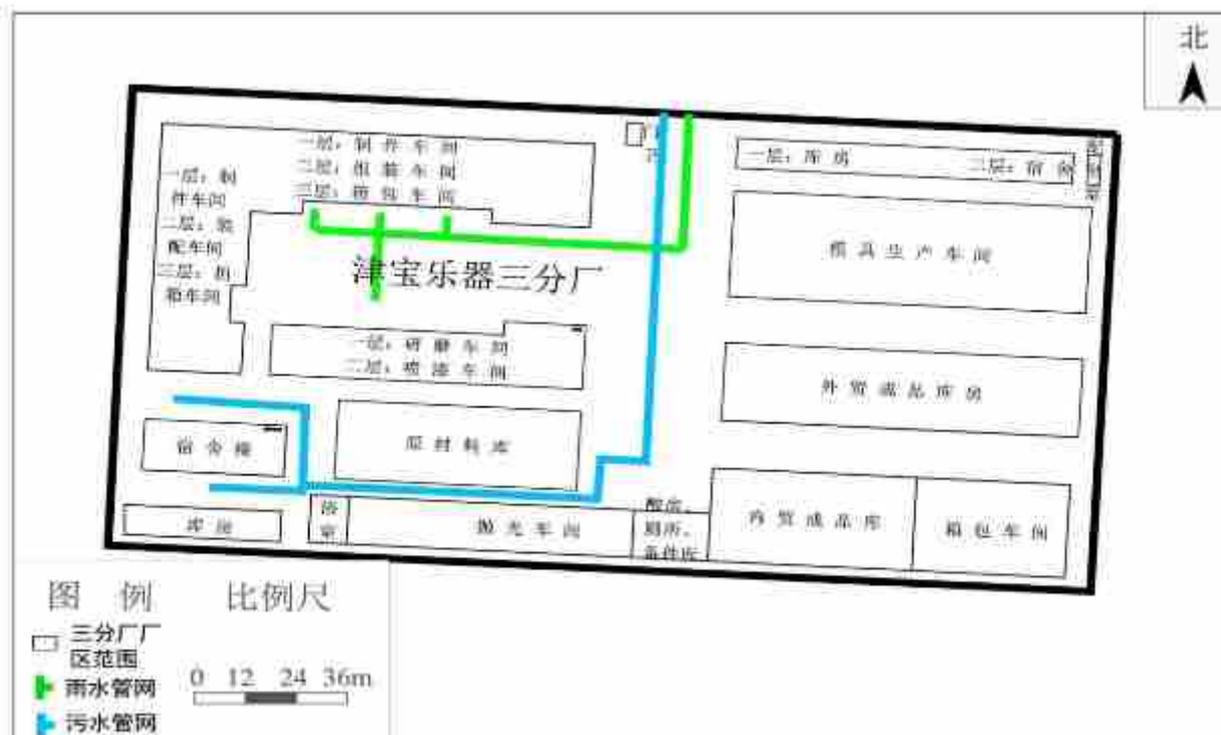
图 2-15 天津市津宝乐器有限公司各分厂平面图

1) 天津市津宝乐器有限公司始建于 1984 年，主要加工生产中西乐器及民族乐器等，该企业有四处分厂，生产规模较大，是乐器类工业制造型进出口企业。第一分厂距离地块西北侧约 680m，主要生产爵士鼓等打击乐器，同时涉及乐器成品储存销售；第二分厂距离地块西北侧约 620m，主要生产长笛、小号、圆号等铜管乐器；第三分厂距离地块西北侧约 400m，主要生产萨克斯等木管乐器；第四分厂距离地块西北侧约 800m，为电镀分厂，于 2001 年投产建设，负责生产乐器的电镀工序，以及污水处理。各分厂平面图如图 2-15。

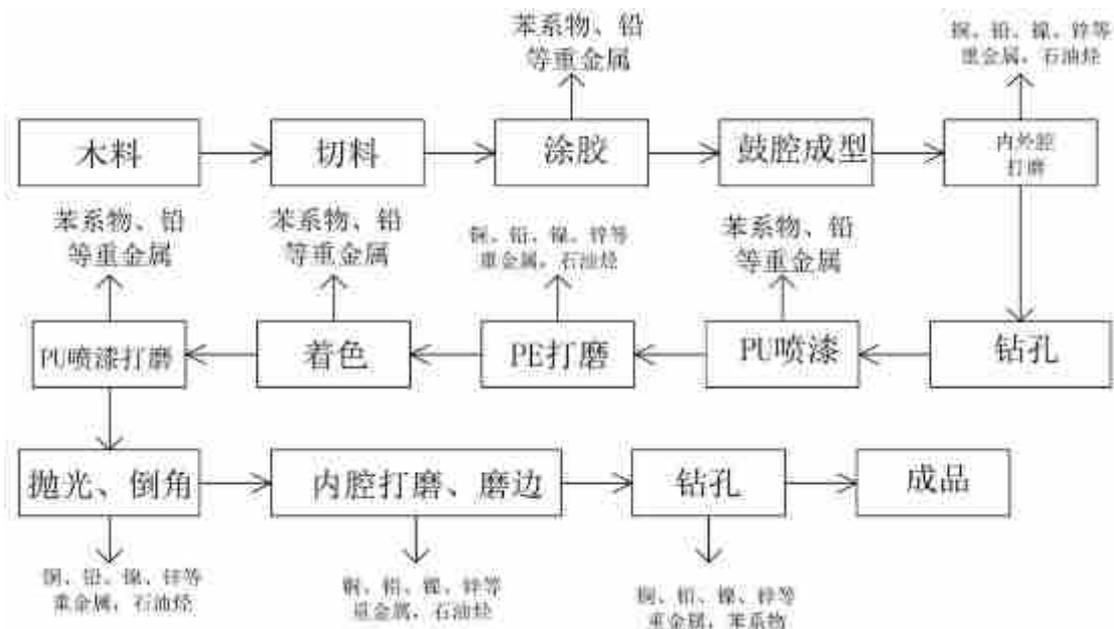
图 2-16 天津市津宝乐器有限公司一分厂生产工艺流程图

一分厂主要生产工艺流程见图 2-16。主要原辅料见表 2-5。

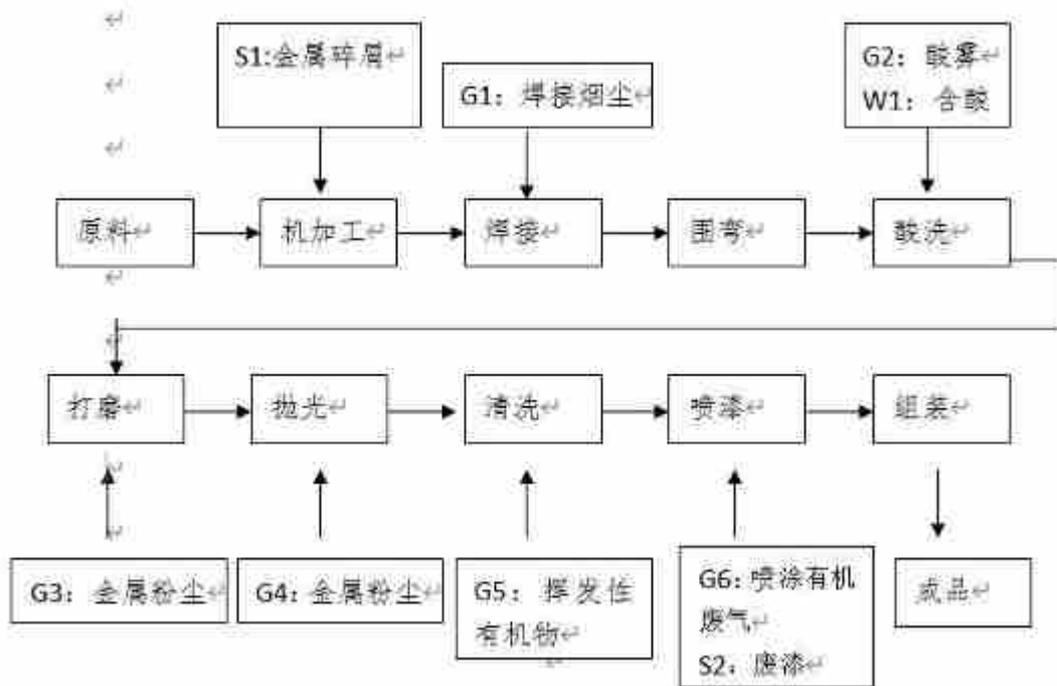
图 2-17 天津市津宝乐器有限公司二、三分厂主要生产工艺流程图

酸洗：部分钢零部件需要进行酸洗除去表面铁锈或油渍等；酸洗在酸洗房内进行，酸洗用酸有盐酸、硝酸，酸洗完成后需要用水进行清洗，将产生含酸废水，该企业的含酸废水排入该企业的废水处理站进行处理后达标排放入市政管网送至宝坻区污水处理站处理。

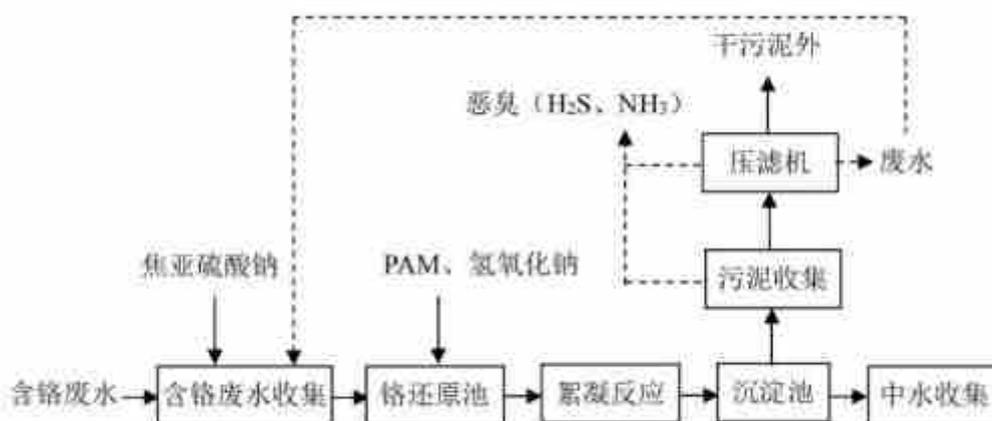
图 2-19 含铬废水处理工艺流程及污染物产生工序

污水处理车间工艺流程主要见图 2-19、2-20、2-21、2-22。

污水处理车间涉及到的地下池体深度约 3 米，已做硬化处理，并做树脂防渗。产生的废水废气及固体废物处置情况见表 2-8。

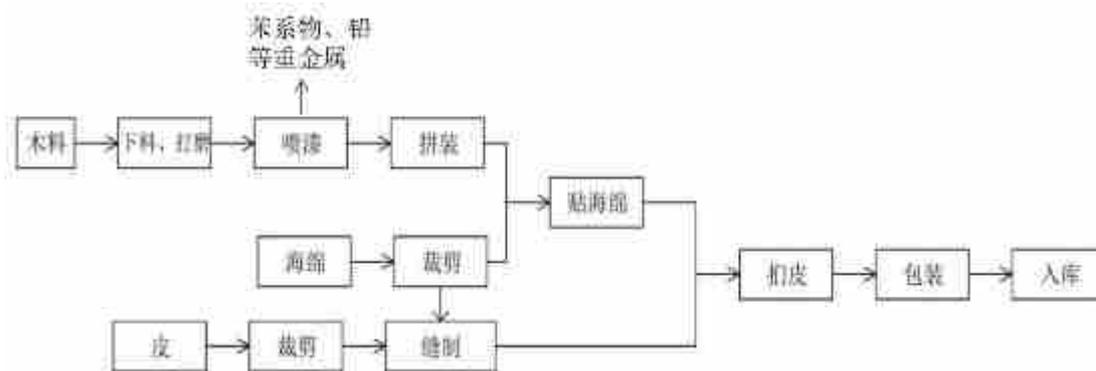
图 2-23 天津祥泰家具有限公司生产工艺流程图

2) 天津祥泰家具有限公司，距离地块西北侧约 580m，主要生产木制家具、沙发等，木材生产加工过程中易产生苯系物，无防腐工艺。潜在污染物主要有：Pb、苯系物、多环芳烃和石油烃。

将外购木料通过电刨进行破料，然后通过裁板锯进行下料。开料、下料过程中产生边角料、锯末。木料在下料过程中将产生粉尘。

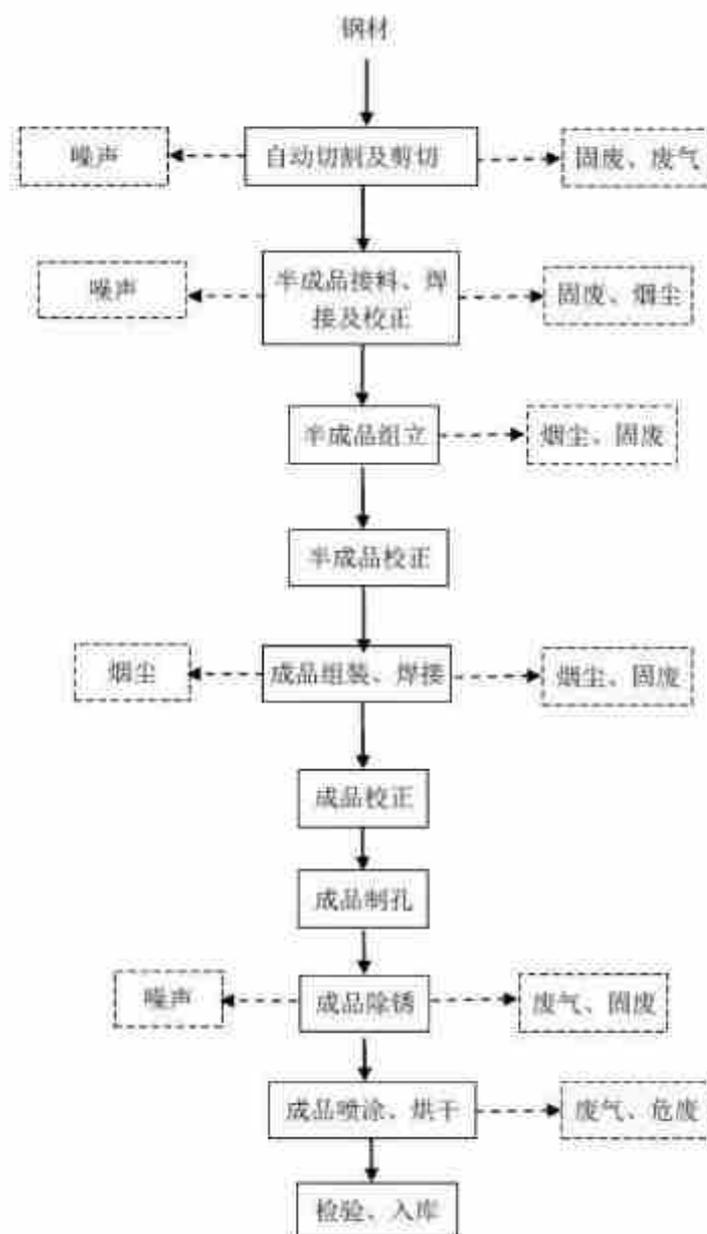
图 2-19 天津洪臣钢结构制造有限公司生产工艺流程图

4) 天津洪臣钢结构制造有限公司，距离地块西北侧 520m，于 2012 年左右投产，主要生产钢结构、彩钢板等。其主要生产工艺如图 2-19。

该公司生产钢结构等材料产生的污染物主要为切割烟尘、焊接废气、喷涂

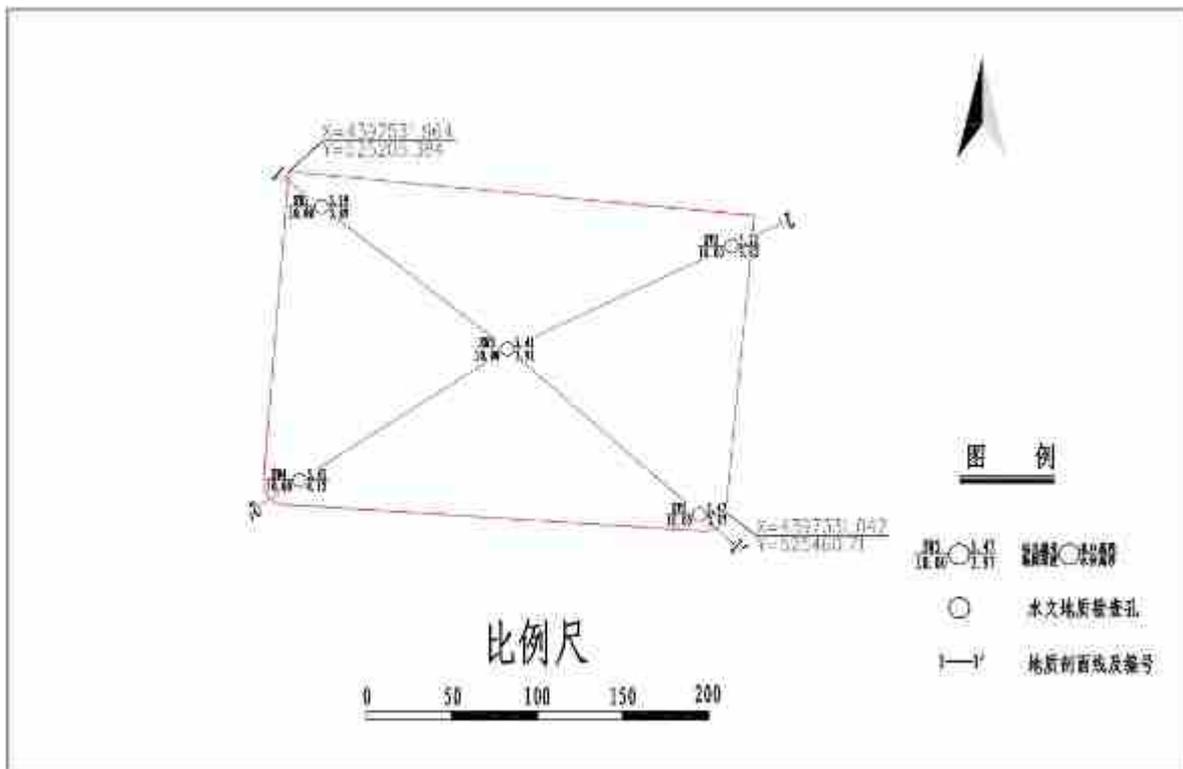
图 3-1 水文地质勘查孔布置图

序号	工作项目	工作内容	工作量	
			单位	数量
1	资料收集	区域构造地质、水文地质资料等	份	3
2	水文地质钻探	5 个水文地质钻孔	米	50
3	水位观测	观测水位	点	5
4	综合分析研究	水文地质勘查报告编写	份	1

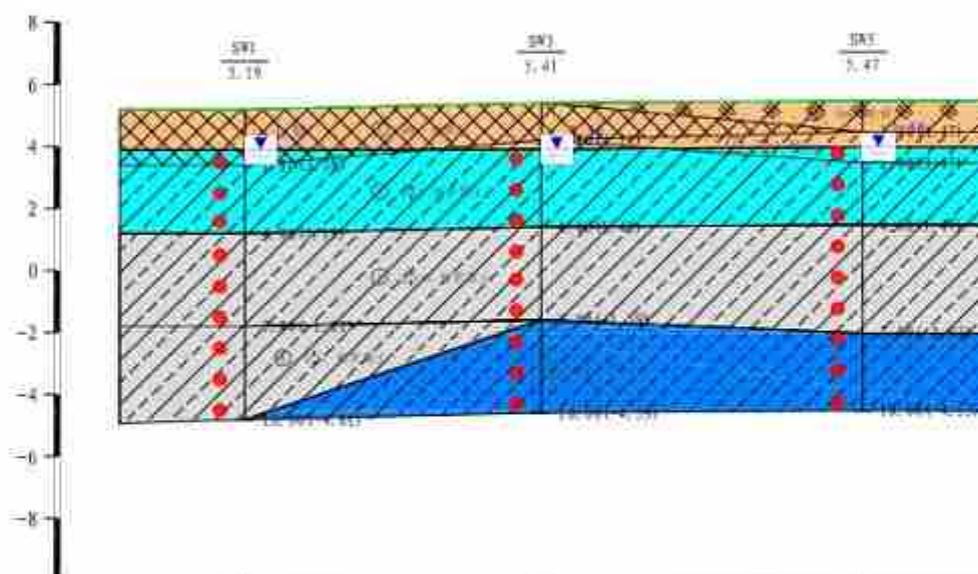
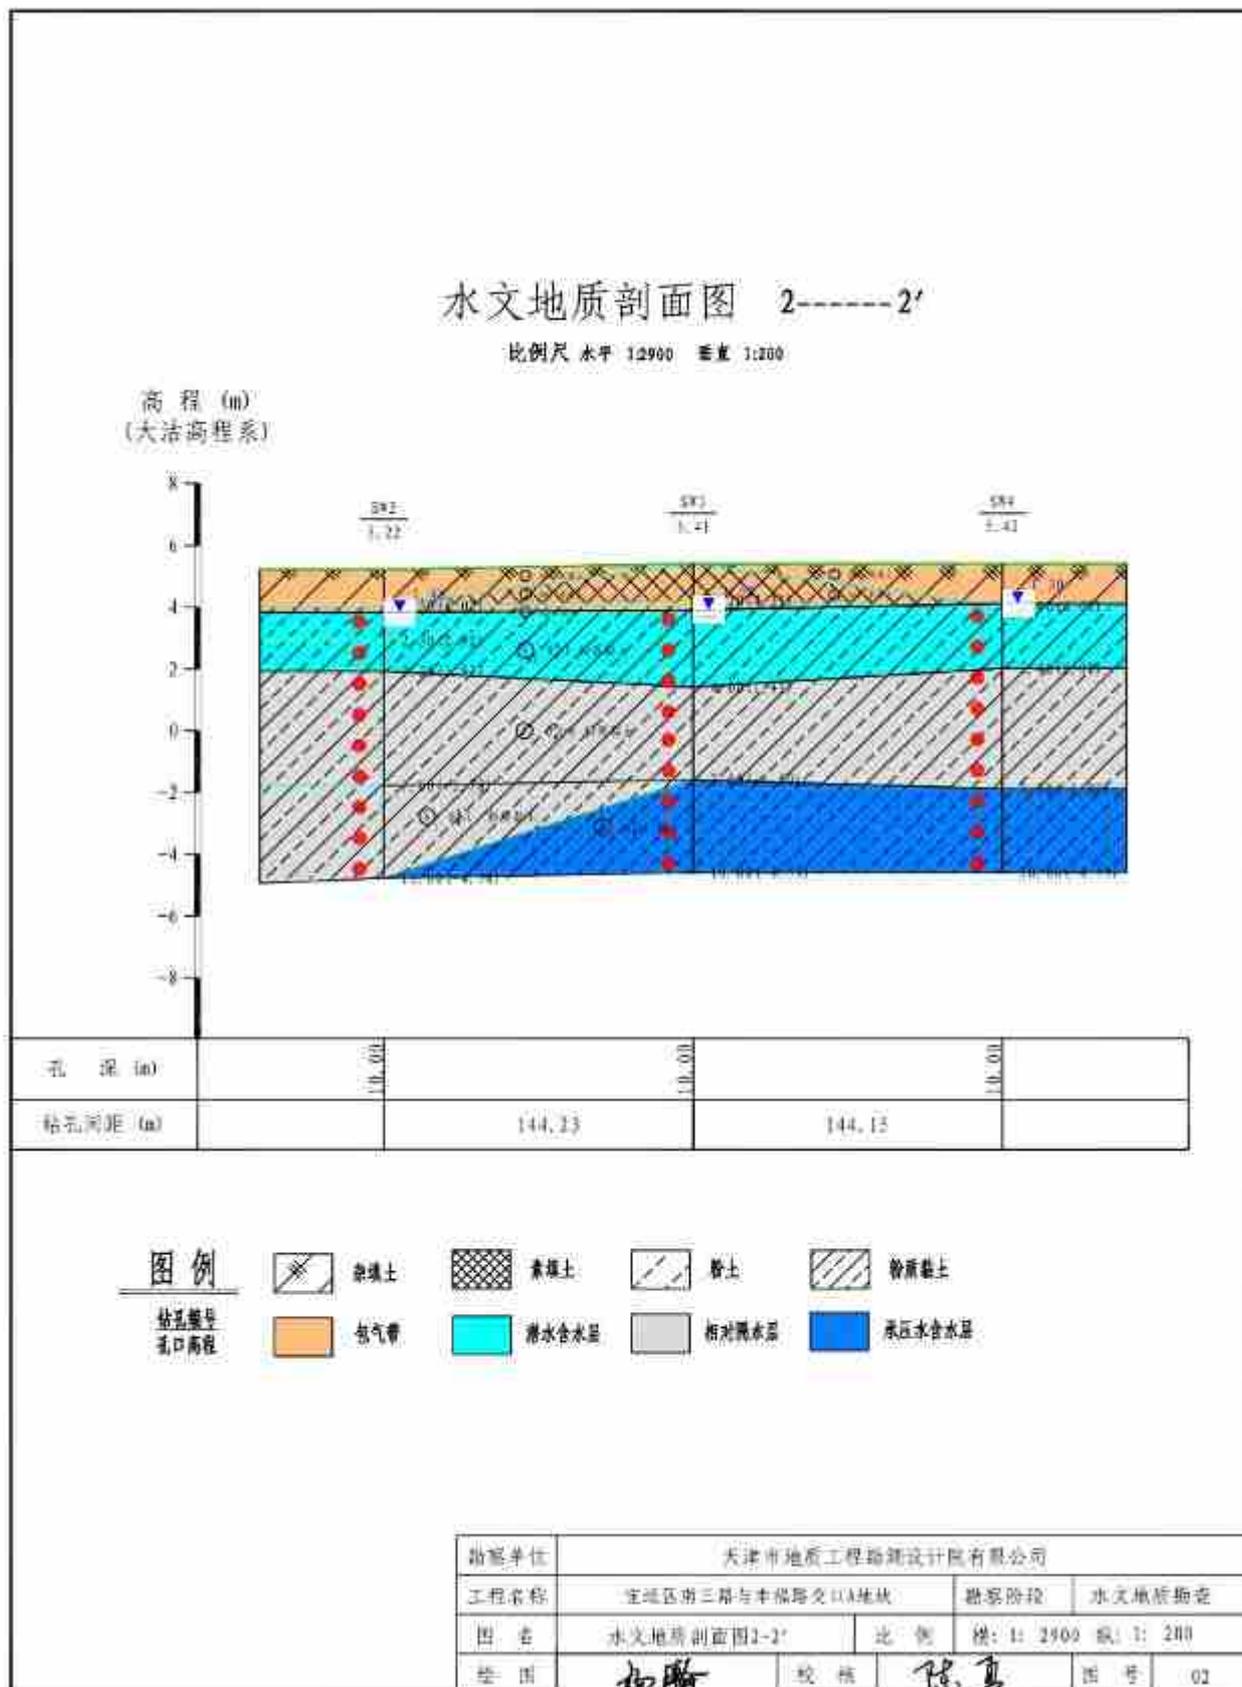
图 3-2 水文地质剖面图

比例尺 水平 1:2900 垂直 1:300

孔深 (m)	10.00	10.00	10.00
钻孔间距 (m)		137.21	148.72

勘察单位	天津市地质工程勘察设计院有限公司				
工程名称	宝坻区南三路与幸福路交口A地块	勘察阶段	水文地质普查		
图名	水文地质剖面图1-1'	比例	横: 1: 2900	纵: 1: 300	
绘图	和璐	校核	陈夏	图号	01

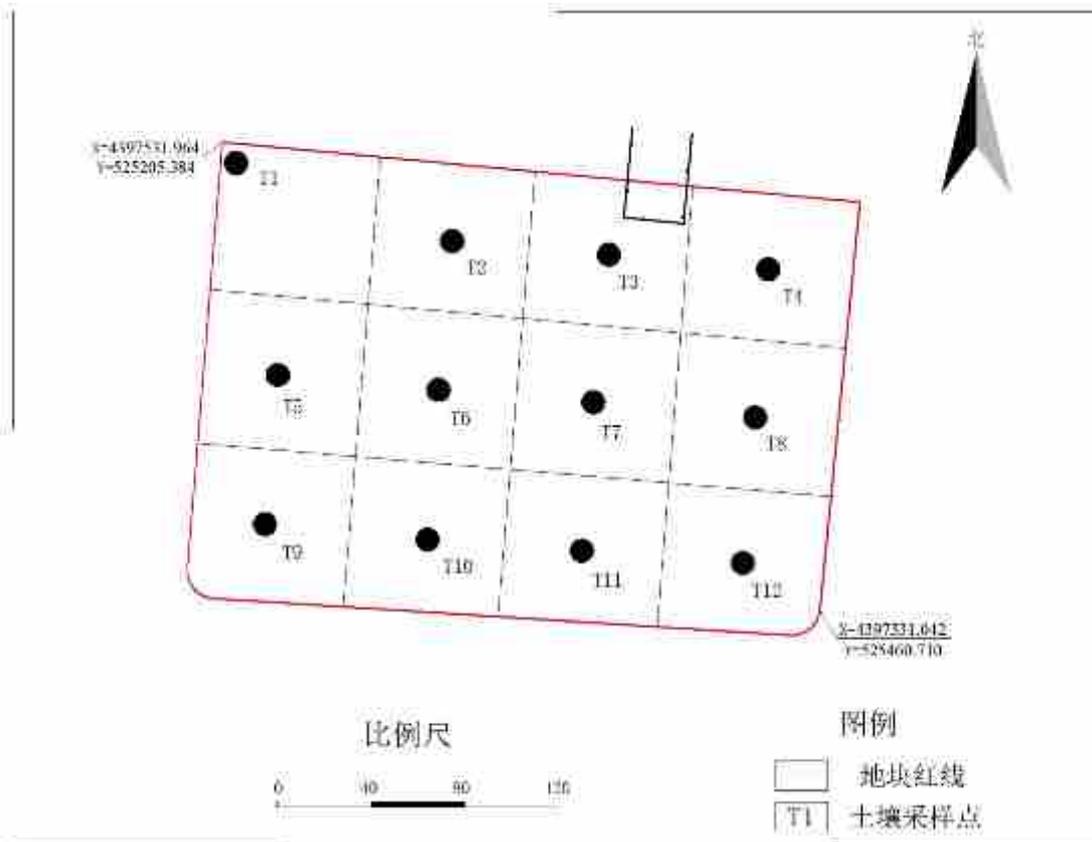
图 4-1 土壤采样点位平面布置图

孔号	X 坐标	Y 坐标	地面高程 (m)	施工深度 (m)	备注
T1	4397523.230	525210.369	5.087	5.00	土壤采样
T2	4397489.285	525302.772	5.078	5.00	土壤采样
T3	4397481.238	525374.209	5.152	5.00	土壤采样
T4	4397474.675	525440.366	5.137	5.00	土壤采样
T5	4397431.473	525228.219	5.487	5.00	土壤采样
T6	4397425.083	525301.809	5.536	5.00	土壤采样
T7	4397418.338	525367.629	5.308	5.00	土壤采样
T8	4397414.643	525432.768	5.191	5.00	土壤采样
T9	4397363.535	525228.545	5.581	5.00	土壤采样

孔号	X 坐标	Y 坐标	地面高程 (m)	施工深度 (m)	备注
T10	4397359.597	525294.706	5.212	5.00	土壤采样
T11	4397354.273	525366.784	5.292	5.00	土壤采样
T12	4397350.230	525434.731	5.256	5.00	土壤采样

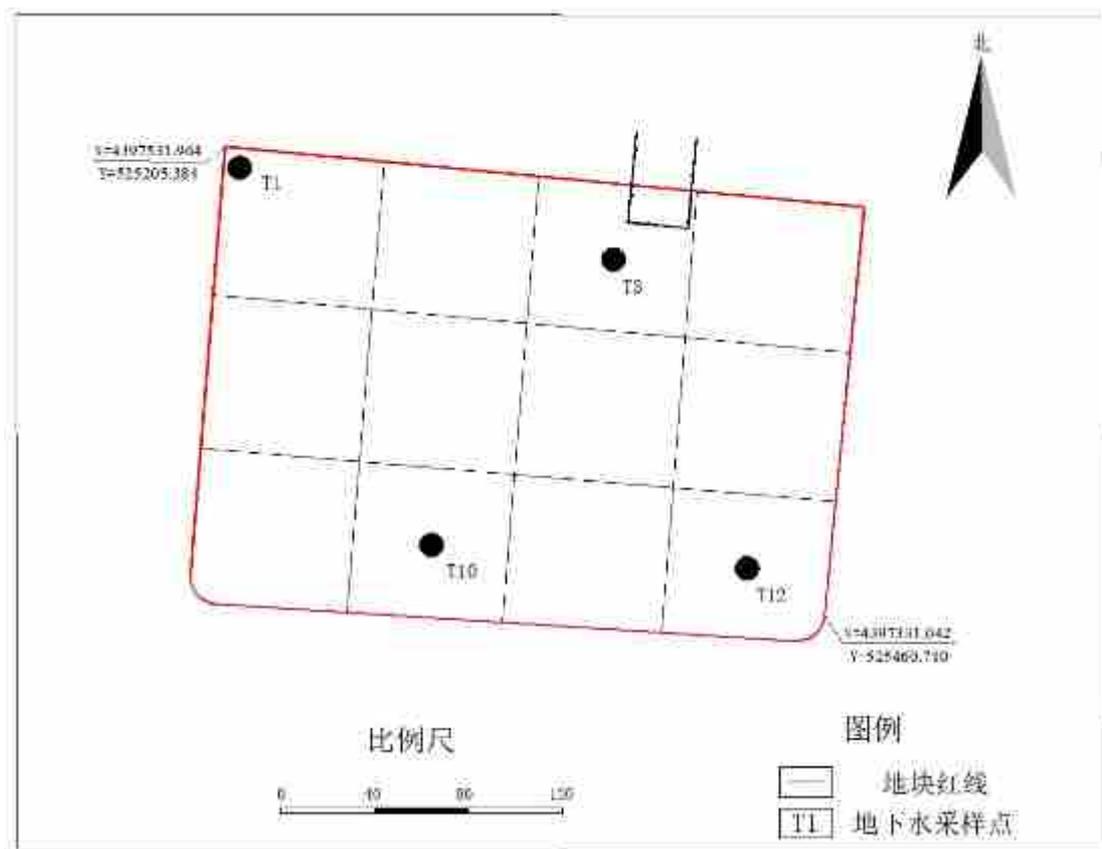
图 4-3 地下水监测点位平面布置图

孔号	X 坐标	Y 坐标	地面高程 (m)	滤水管长度 (m)	备注
T1	4397523.23	525210.369	5.087	3.50	水土共用孔
T3	4397481.238	525374.209	5.152	3.50	水土共用孔
T10	4397359.597	525294.706	5.212	3.50	水土共用孔
T12	4397350.23	525434.731	5.256	3.50	水土共用孔

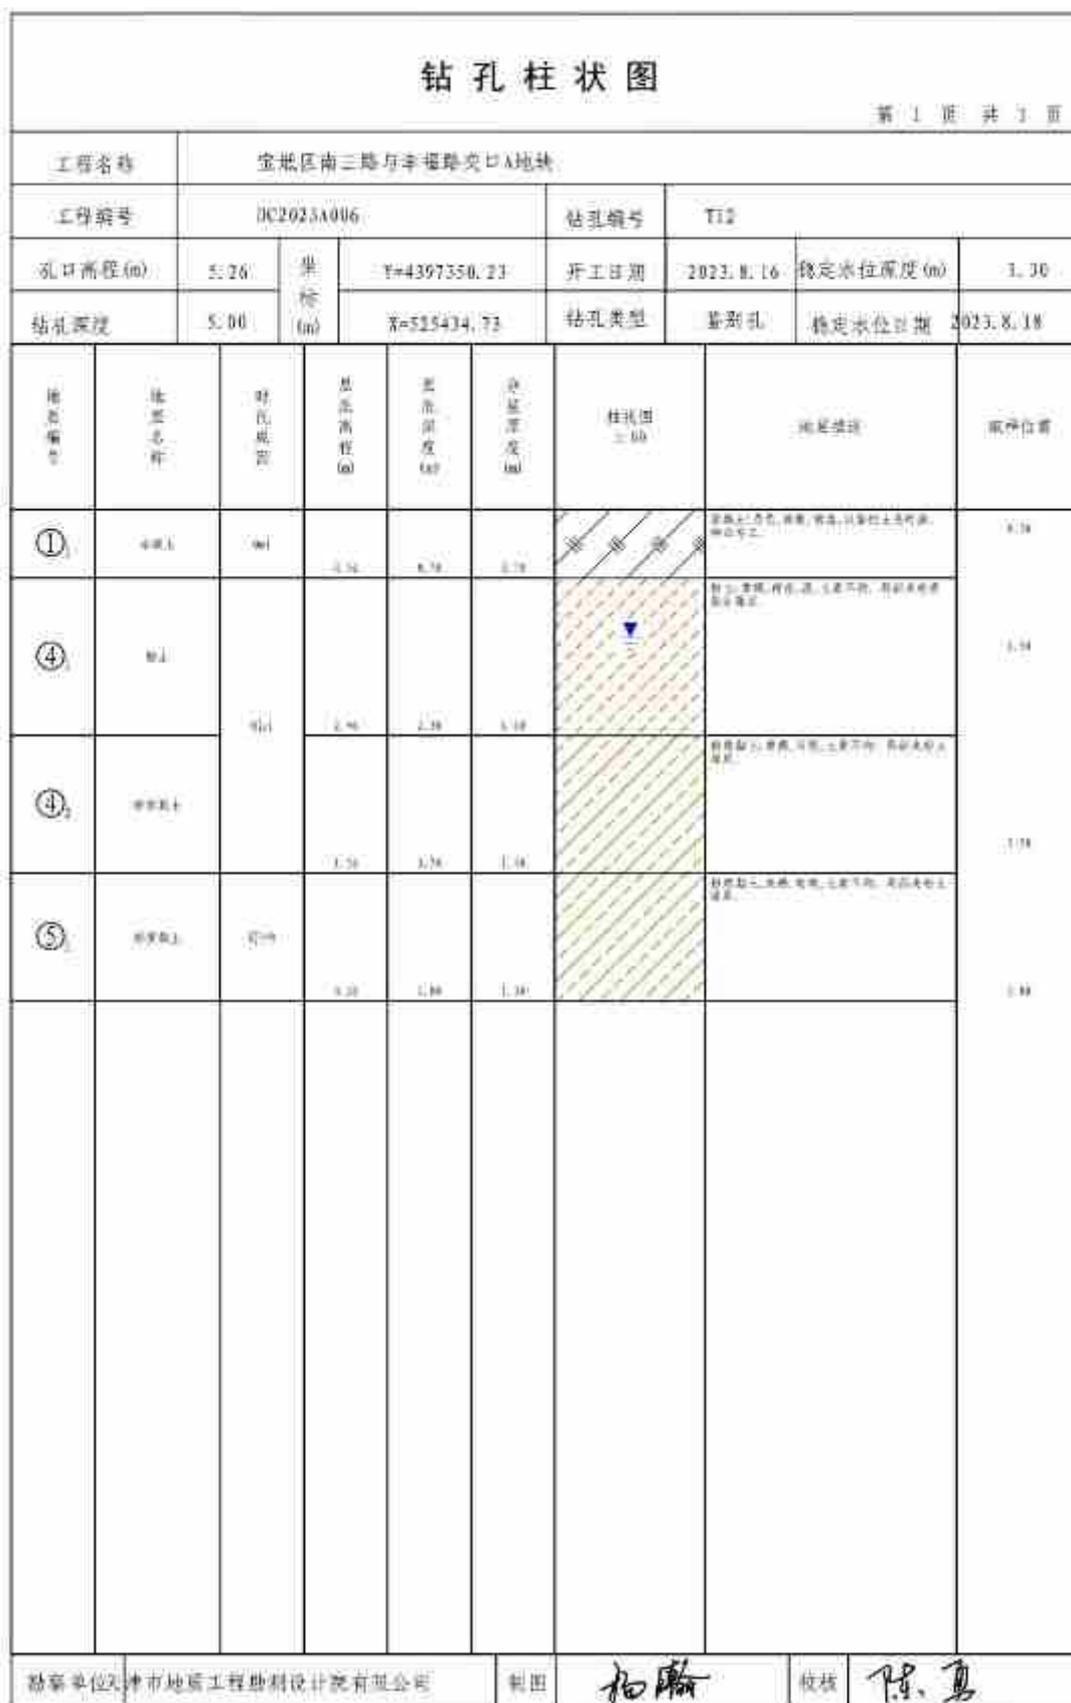
图 4-5 钻孔柱状图

点位	钻孔深度(m)	采样深度(m)	土层性质	备注	检测指标 (含必测 45 项)
		T9-1.6	④ ₁ 粉土	水位附近样品	
		T9-3.6	④ ₂ 粉质黏土	-	
		T9-5.0	⑤ ₁ 粉质黏土	-	
T10	5.0	T10-0.2	① ₂ 素填土	-	
		T10-1.5	④ ₁ 粉土	水位附近样品	
		T10-1.5PX		-	
		T10-3.5	④ ₂ 粉质黏土	-	
		T10-4.8	⑤ ₁ 粉质黏土	-	
T11	5.0	T11-0.2	① ₁ 杂填土	-	
		T11-0.2PX		-	
		T11-1.5		水位附近样品	
		T11-3.2	④ ₂ 粉质黏土	-	
		T11-4.9	⑤ ₁ 粉质黏土	-	
T12	5.0	T12-0.3	① ₁ 杂填土	-	
		T12-1.5	④ ₁ 粉土	水位附近样品	
		T12-3.5	④ ₂ 粉质黏土	-	
		T12-5.0	⑤ ₁ 粉质黏土	-

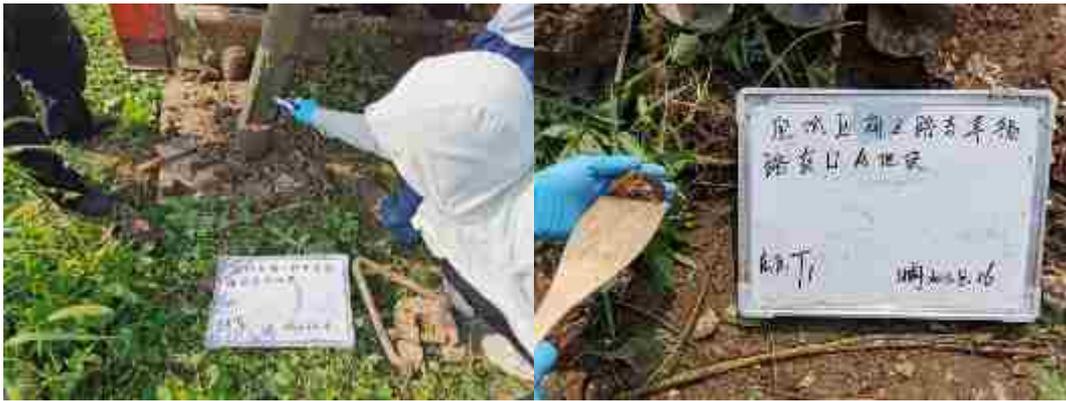
图 4-6 土壤样品现场采集

现场共采集 53 个土壤样品，其中有 48 个土壤样品，5 个平行样，平行样比例为 10.4%。现场土壤样品采集情况如图 4-6 所示。现场各点位土壤采样点位及土壤样品采集情况见表 4-5。

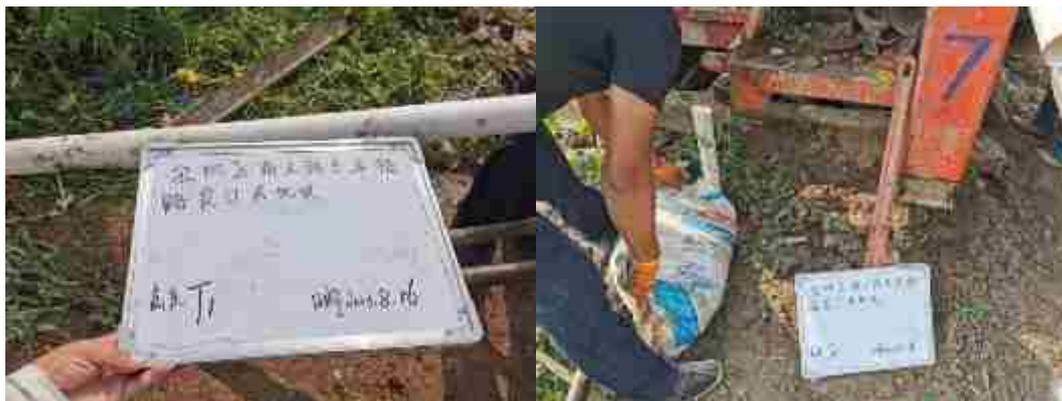
图 4-7 地下水监测井建井照片

本项目地下水环境监测井为单管单层监测井，井管使用 PVC 材料，井管直径 75mm，井管采用螺纹式连接，各接头连接时不使用任何黏合剂或涂料，花管孔隙小于滤料颗粒直径。使用质地坚硬、密度大、浑圆度好的白色石英砂砾填充，填充厚度约 50mm，填充高度自井底向上直至与实管的交接处，即含水层顶板。止水选用红黏土回填。建井完成后，在井口设立保护及警示装置。地下水井建井照片见图 4-7。

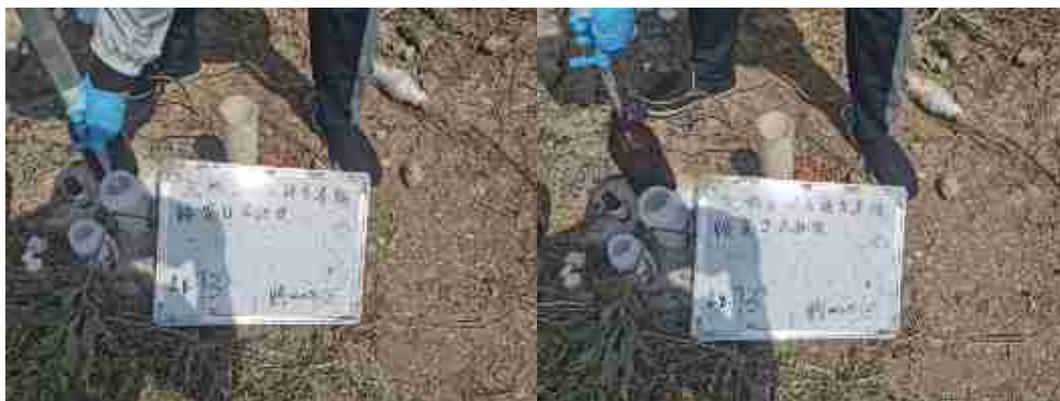
图 4-8 地下水样品采集

将采集到的地下水样品按照不同监测目标和要求分别在对应的样品瓶内装满；所有采集到的地下水样品迅速转移至低温保存箱（4℃）中保存。本项目地下水样采集照片见图 4-8。

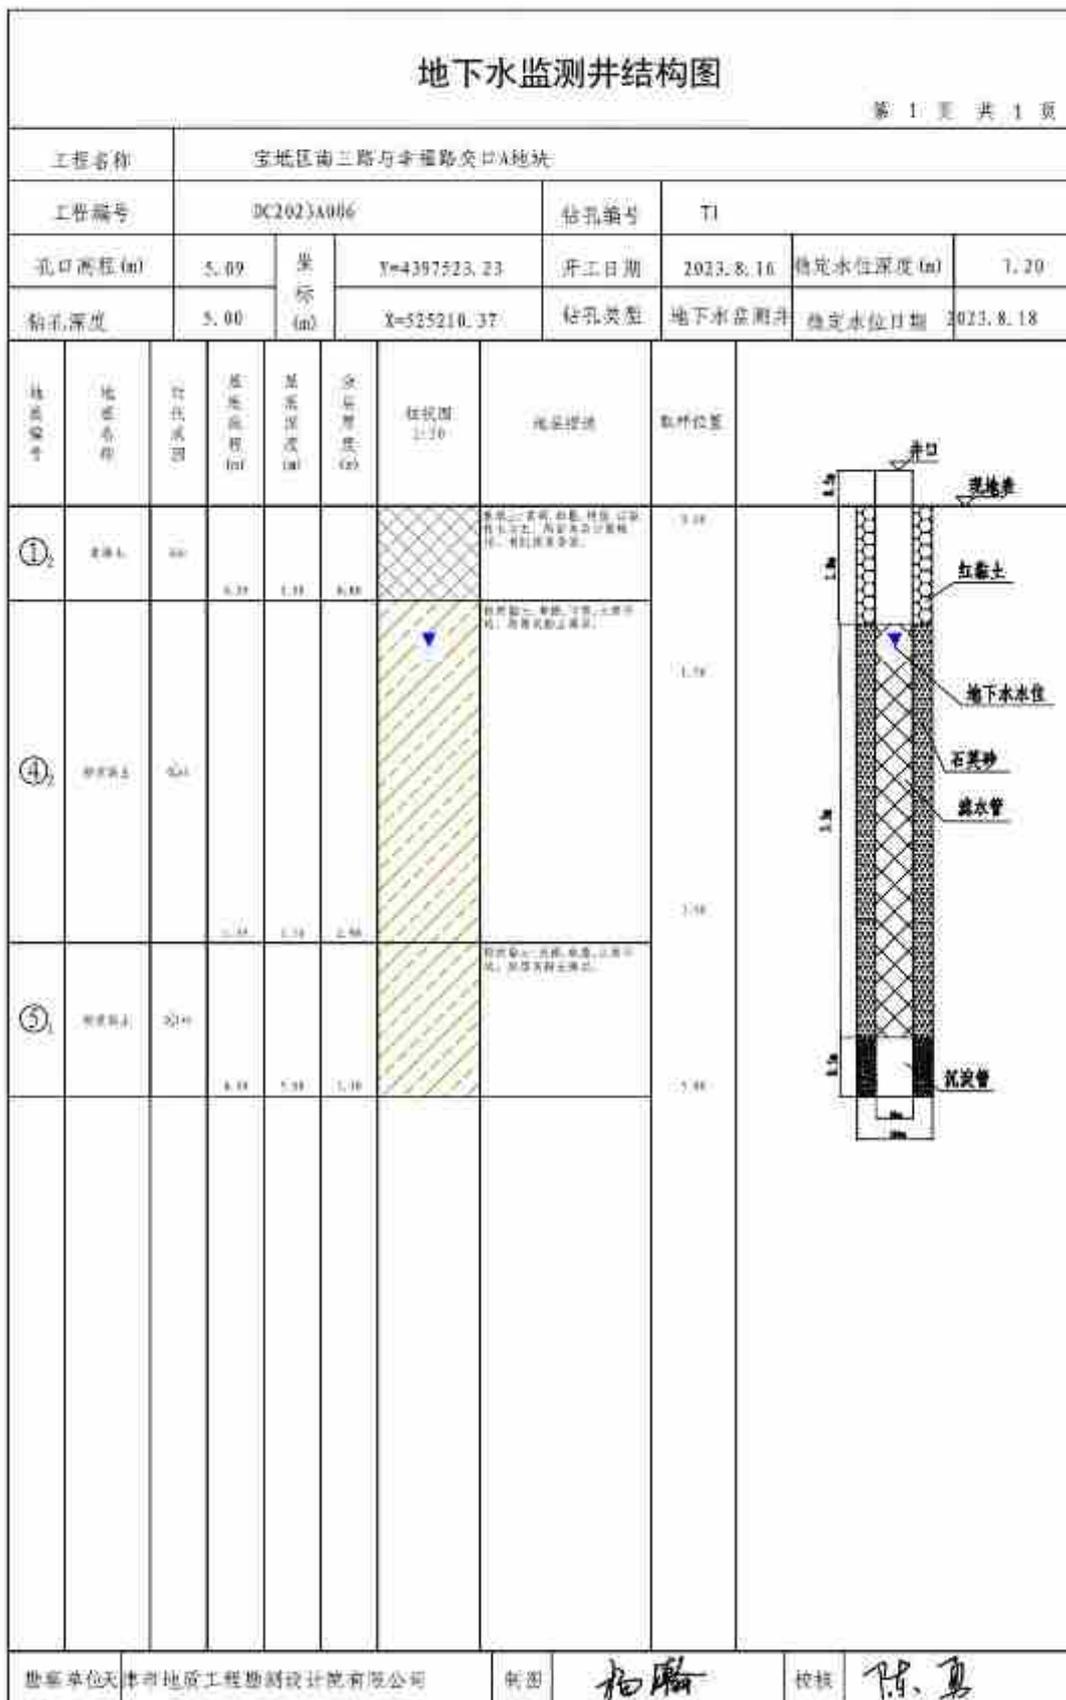
图 4-9 地下水监测井结构图

T1	T1	1.0m-4.5m	5.0m	潜水含水层	水面下 0.5m 以下
T1-P					
T3	T3				
T10	T10				
T12	T12

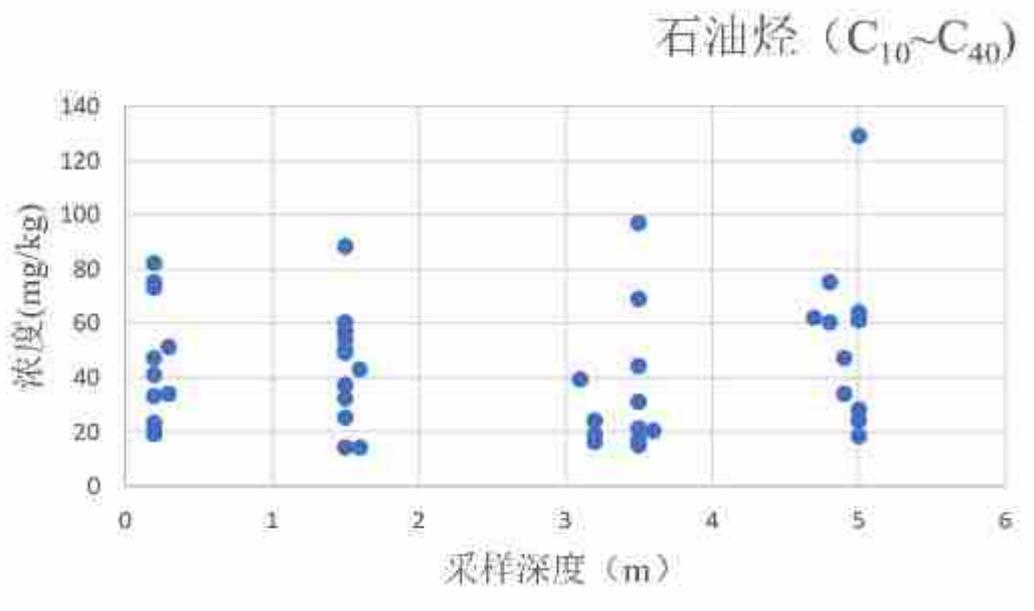
图 4-10 土壤石油烃 (C₁₀-C₄₀) 垂直分布特征图

检测项目	样品个数	检出样品个数	检出限 (mg/kg)	最小值 (mg/kg)	最大值 (mg/kg)	最大值所在点位	检出率 (%)
石油烃 (C ₁₀ -C ₄₀)	48	48	6	14	129	T2-5.0	100

通过以上检测统计结果可知,地块土壤样品中石油烃 (C₁₀-C₄₀) 指标在 48 个样品中检出,检出率为 100%,检出最大浓度为 T3-5.0 的 129mg/kg,平均值为 44mg/kg,初步推断是地块内原西南楼宿舍拆迁过程中,施工器械及车辆燃油的

跑冒滴漏、汽车尾气的排放等产生的石油烃通过淋滤入渗，对地块土壤造成石油烃的污染。

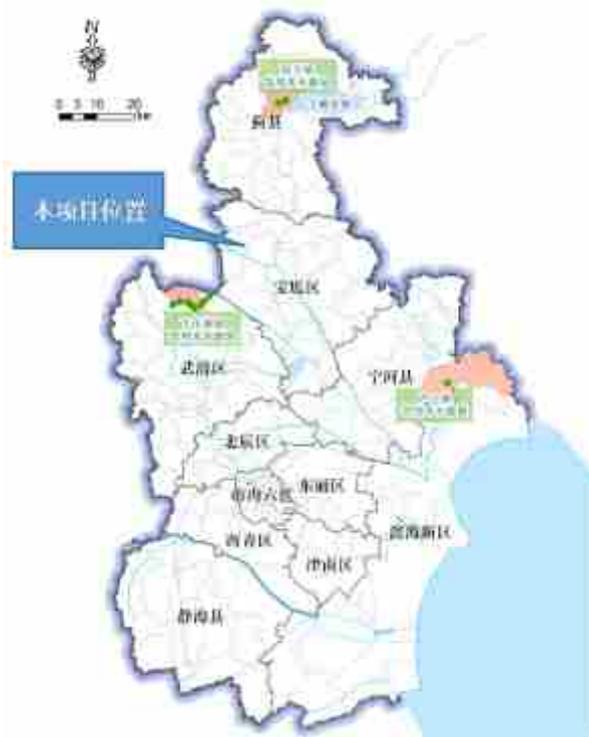
图 5-1 天津城镇地下水水源地分布图

本项目地块位于天津市宝坻区南三路与幸福路交口，地下水评价根据《天津城镇地下水水源地分布图》（图 5-1）、《天津浅层地下水水质类别分区图》（图 5-2），该地块浅层地下水不作为饮用水，周边 800m 范围内无饮用水源保护区。

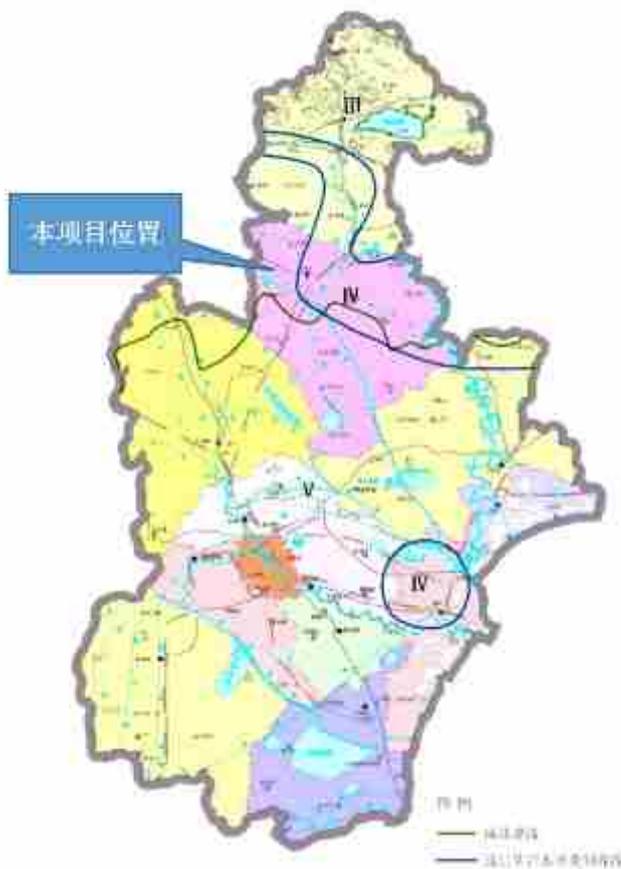
图 5-2 天津浅层地下水水质类别分区图

根据《天津浅层地下水水质类别分区图》，该地块浅层地下水水质类别为 IV 类，因此，本次调查地块地下水质量评价采用 IV 类标准限值。《地下水质量标准》(GB/T 14848-2017)中未列出的标准限值，参考《上海市建设用地土壤污染状况调查、风险评估、风险管控与修复方案编制、风险管控与修复效果评估工作的补充规定（试行）》中对应的筛选值。
